環保設施常見缺失樣態及改善措施

宣導手冊

行政院環境保護署
Environmental Protection Administration
Executive Yuan, R.O.C. (Taiwan)

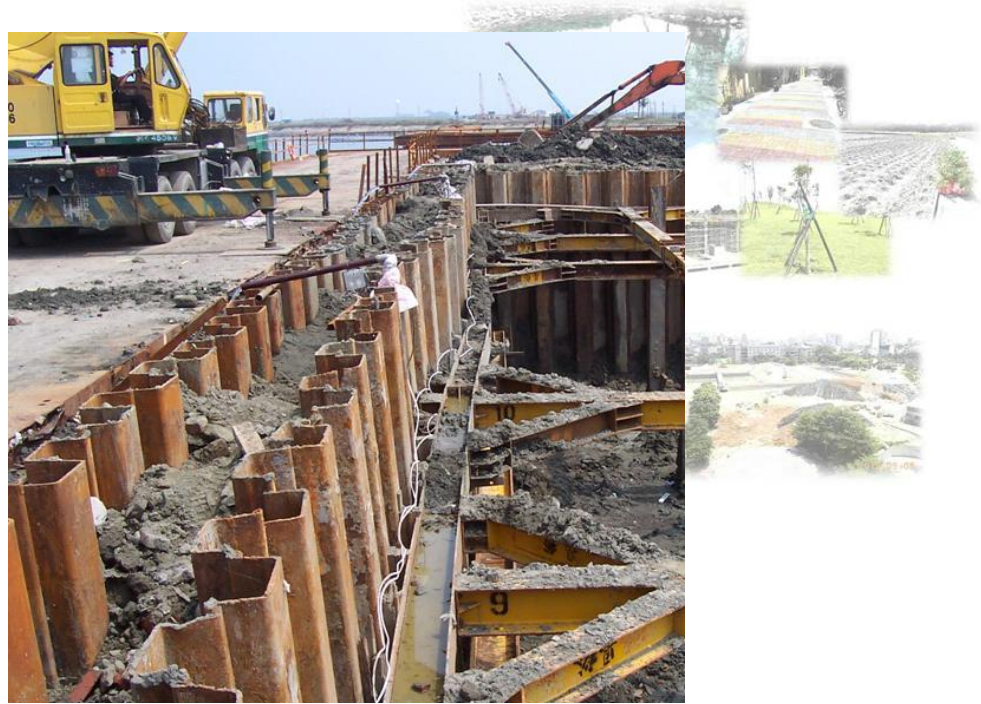
圖 1-1 鋼板樁正確連鎖案例 (廖萬里/提供)

- A. 監造單位應事先審查承攬廠商施工計畫有關採用之鋼板樁型式（一般規定採用連續互鎖型）、打設順序及使用打樁之機具等資料。
- B. 每支鋼板樁打設時應記錄長度，打設完成後量測露出之鋼板樁長度，即可得打入土層之長度。
- C. 鋼板樁運達工地現場時，應先檢視是否有變形或連鎖不佳情形，若有應禁止使用品質不佳之鋼板樁。
- D. 鋼板樁打設後應即正確密合及連鎖，如下圖 1-1 所示。

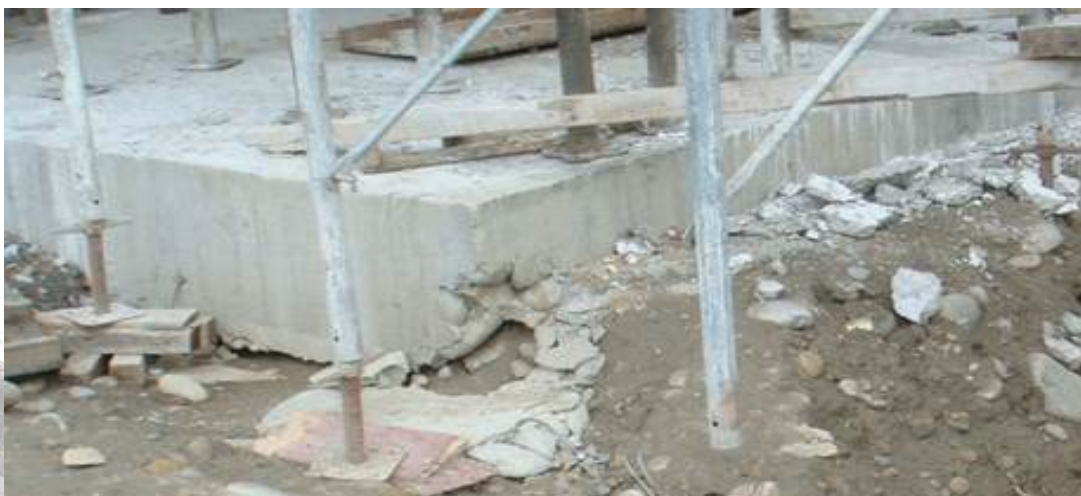
- A. 基礎開挖時發生超挖，超挖部分經土方回填後，回填壓實面不均勻，致夯實較不確實之基礎土方受結構承載力後，將發生較快或較大沉陷。
- B. 混凝土基礎之四周土方回填夯實不確實，或者基礎邊角澆置不良，如圖 1-2 所示，若未及時補救，暴雨逕流將沖刷該處結構基礎之弱點，當表面水流淘空基礎之一角後，即會發生結構體不均勻沉陷。

圖 1-2 基礎邊角混凝土澆置不良處可能受到表面水沖刷而淘空造成結構基礎不均勻沉陷 (廖萬里/提供)

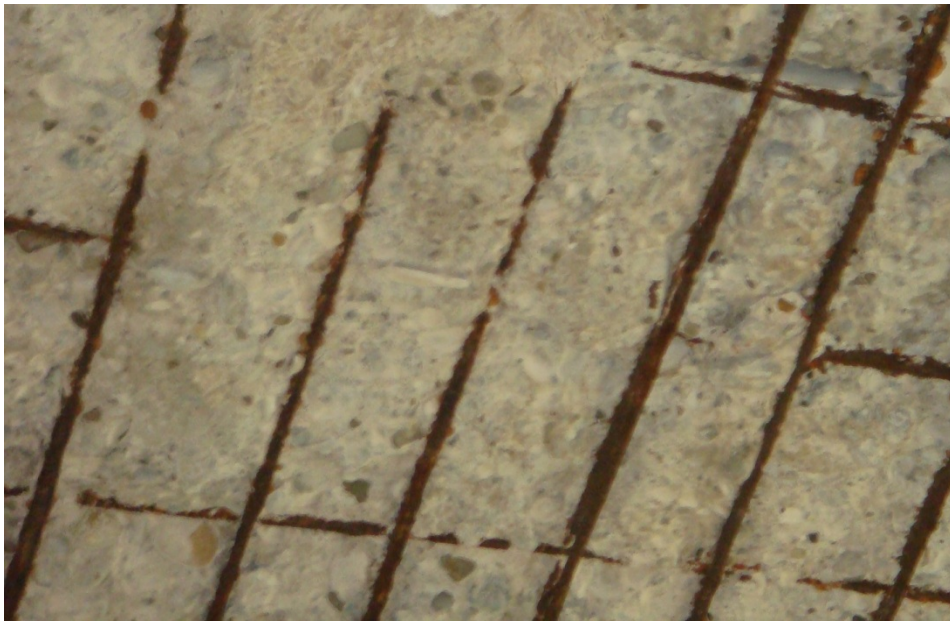
圖 1-3 混凝土內部鋼筋若持續發生鏽蝕，鏽蝕過程會使鋼筋四周混凝土發生膨脹而剝落 (廖萬里/提供)

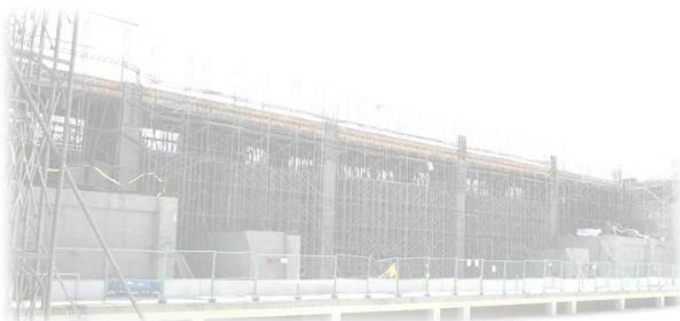
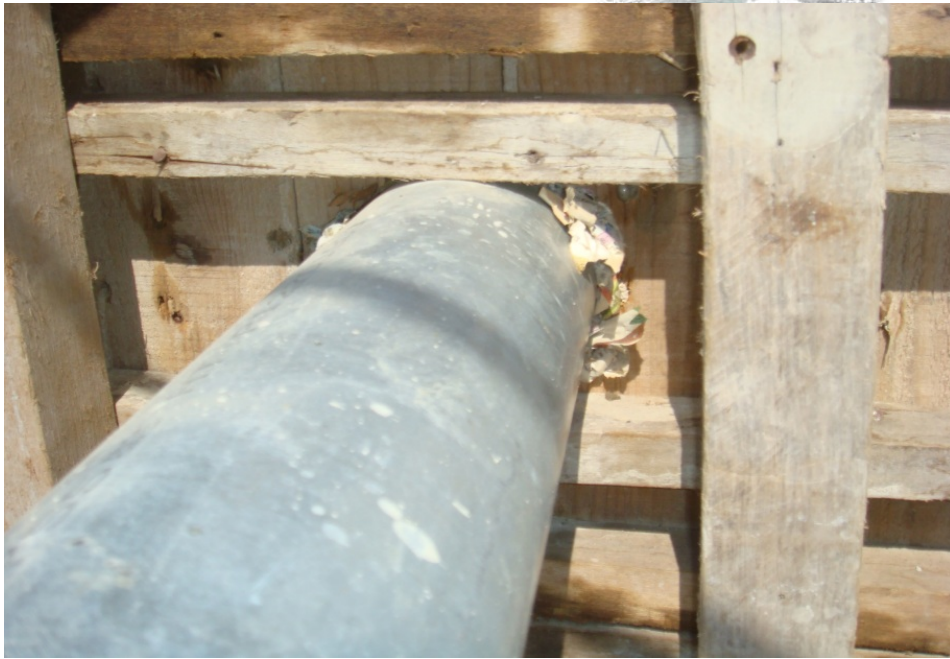
圖 1-4 穿過混凝土槽體之預留管未按照防漏設計圖施工
(廖萬里/提供)

- A. 穿越混凝土之預留管之防滲漏止水帶，應確實罩以設計材料包覆及牢固定位，且澆置混凝土時，該管線應牢固不得有鬆動或移位現象。
- B. 預留管四周之鋼筋應依設計圖確實配置加強鋼筋。
- C. 混凝土澆置拆模後，當達到 28 天混凝土強度時，在開始塗佈混凝土表面防水膜及外牆回填之前，即應進行測漏水查驗。本項測漏工作完成確認無滲漏情況後，方得進行混凝土表面防漏之補強工作及結構回填。

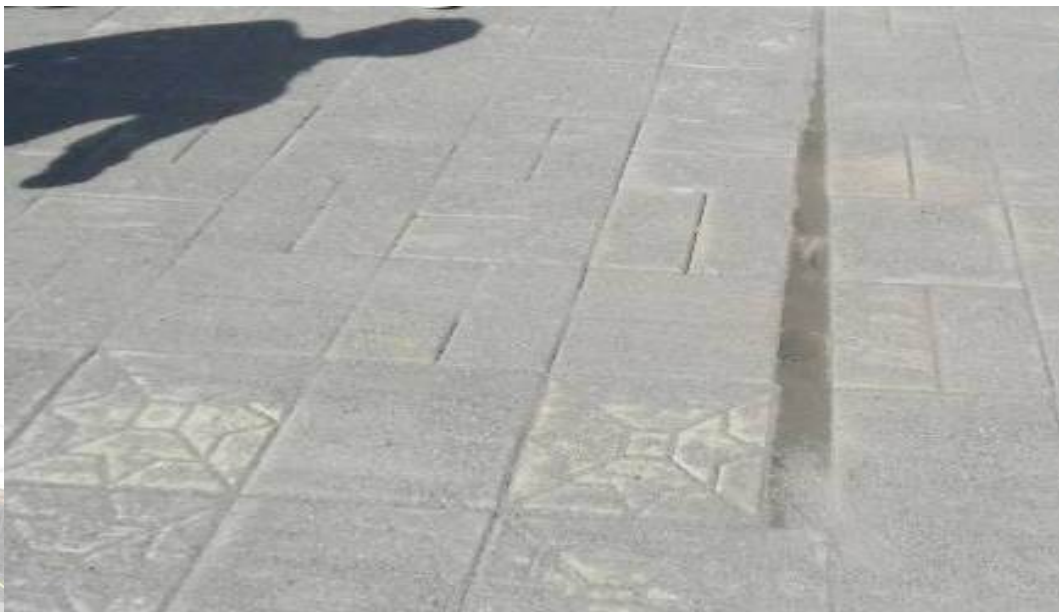
- (3) 人行道鋪面磚鋪設不平整，或地磚接縫寬度過大，加上未以填縫砂飽實填滿，致填縫砂甚易被表面水沖走流失。如圖 1-6 所示。

圖 1-6 人行道地磚接縫過大、填縫砂不足或流失 (環保署/提供)

- A. 不論設計成硬底或透水性軟底之地磚鋪面，應都會設計一層厚度 3 至 5 公分之供調整平整度用之襯墊砂層，地磚鋪設不平整的主要原因之一是該襯墊砂層粒徑不均勻，即篩選品質未監督，造成鋪設完成後的襯墊砂層因不均勻受力，使地磚一角發生翹起現象，預防矯正作法是落實該襯墊砂層之抽驗或檢驗，使顆粒均勻。
 - B. 澆置地磚墊底混凝土（PC 打底）之前及鋪設地磚時，應先將混凝土底層上之雜質、碎屑、突出物等徹底清除乾淨。
 - C. 即使設計單位疏漏地磚鋪面工程之伸縮縫位置，監造單位仍可因工程品質需要，要求承攬廠商按照國家標準或參考工程會的施工綱要規範規定，於鋪面磚底層之混凝土墊層每隔約 5 公尺設置寬度約 1 公分之伸縮縫；該伸縮縫最好能與相連之路緣石接縫對齊在同一位置上，以趨美觀。
 - D. 地磚鋪設前應檢查水平放樣基準線是否照施工要領設置。每鋪貼完成一定面積，立即檢視地磚接縫線形是否有不順之處，立即進行調整。
 - E. 地磚鋪設後的三日內，在底層混凝土強度尚不足時，應阻止人車行走在地磚上。
 - F. 地磚鋪設完成後進行接縫處之勾縫工作時機，應在不致使地磚發生位移或沉陷情況下進行勾縫工作，勾縫間隙應按照設計圖說，勾縫後立即緊密填充規範所規定之砂料。保固期間承攬廠商應隨時巡視並補充流失之縫隙砂料。

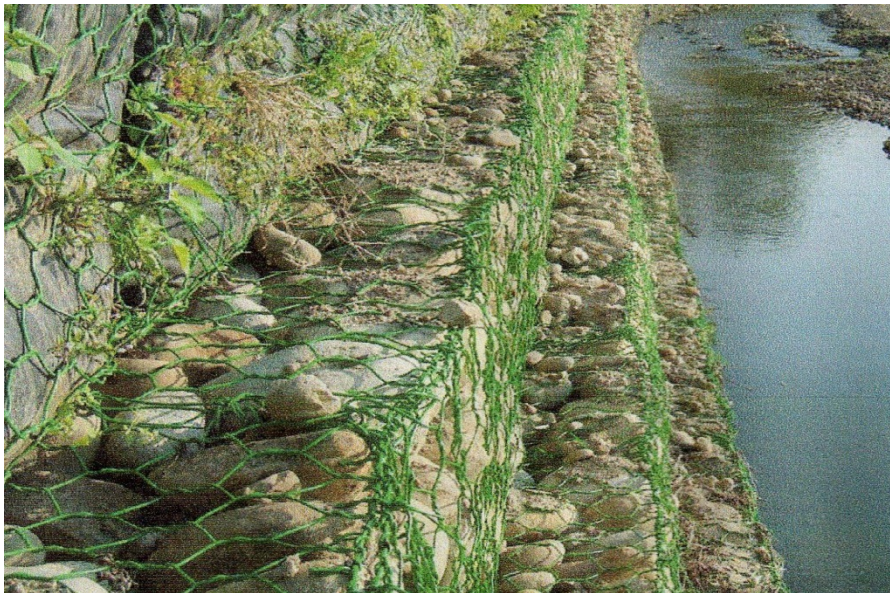
圖 1-9 石籠最外層之石料尺寸小於鉛絲籠口，該較小石塊易自籠口穿過流失（參考文獻 3）

- A. 於石籠四面封籠之前，應先行檢視或檢驗石料尺寸及品質，包括所有裝填之石料須質地堅硬，無明顯風化且表面潔淨者。合格後方准其封籠。
- B. 石籠每個間隔長不超過 100 公分或依設計圖說所示，須以鍍鋅低碳鋼線網間隔之，間隔網之編結方法應照核定之施工計畫。

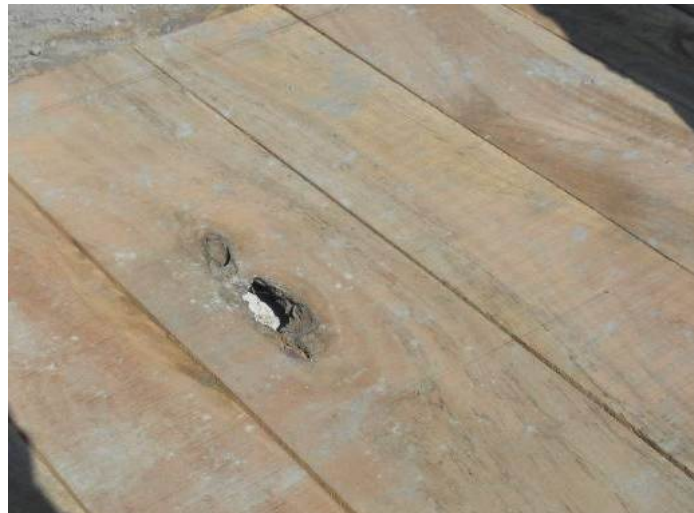
- (1) 木製工程之木料品質不符規定，包括有開裂、孔洞及變形等缺失。如圖 1-10 案例。
- (2) 木材原料或加工之木料運抵工地後，未置於通風、有覆蓋、不受潮之存放地點，致使用時木料品質不符合規定。
- (3) 木製鋪面鋪設不平整。如圖 1-11 所示。

圖 1-10 運抵現場之木料品質未仔細檢驗
(環保署/提供)

- A. 嚴格執行凡發現因使用材質不良或施作不良，以致成品有脫榫、開裂、變形或其他明顯缺失時，承攬廠商應拆去不良材質及更換並重作之規定。
- B. 所有已送抵工地且檢驗合格之木料，應以工程司同意之適當措施存放及保護之。
- C. 木作各部分尺寸，要求承攬廠商應派員至現場實際丈量，不得只靠設計圖示尺寸製作，以防止木作尺寸不合。
- D. 若設計圖說未提供，承攬廠商應提出木料之結合及搭接施工詳圖，送請工程司認可。
- E. 於設計之地點埋設木柱時，木柱基礎之開挖若採用鑽掘法，例如 20 公分直徑木柱基礎，規定須鑽掘 30 公分直徑之基礎孔洞，鑽掘完成後開始埋設木柱之前的檢查應列為查驗停留點，監造單位應記錄基礎位置、深度、孔徑等符合設計後方准埋設。當木柱臨時埋設完成，開始澆置基礎混凝土之前，應檢查木柱的臨時固定方式，是否足以承受澆置混凝土時之應力而不致移位或偏斜；不得同意承攬廠商以

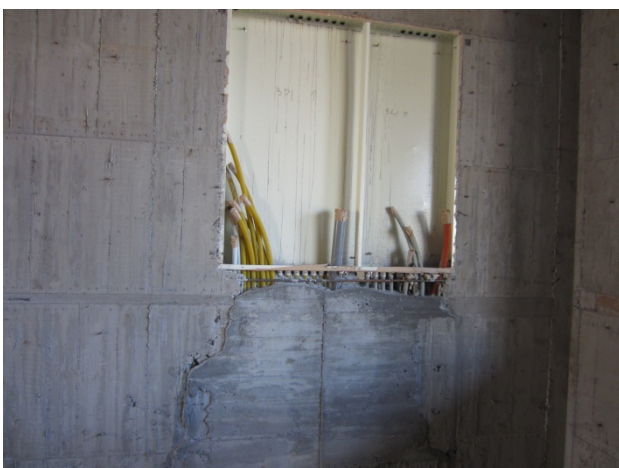
圖 2-1 郭永芳/提供

- a. 缺失項目：有蜂窩或孔洞、冷縫產生。
- b. 缺失原因：(a)震動機數量、型式及功能未符實際需求、(b)未落實使用震動機、震動時間、位置未能掌控、(c)混凝土配比未符工程需求、(d)鋼筋綁紮數量過於密集或無保護層、(e)模板老舊間隙過大，嚴重漏漿、(f)混凝土澆置順序銜接不緊及預拌車出進場接續不當等。
- c. 缺失相片：

- d. 預防及改善對策：(a)檢討混凝土配比、(b)使用合適及足夠之震動機、(c)混凝土澆置順序應規劃、(d)混凝土預拌車進場時間管控、(e)震動機使用時機、位置、方式等之教育訓練、(f)鋼筋綁紮留設之間距應確實要求、(g)模板老舊汰換，組立應密接。

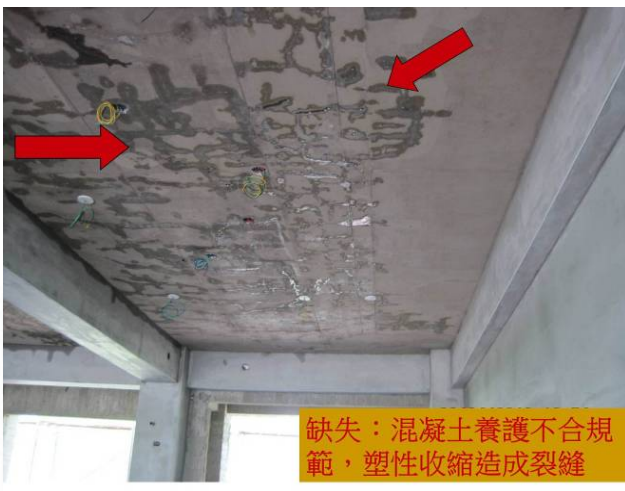
圖 2-17

- a. 缺失項目：混凝土完成面產生龜裂。
- b. 缺失原因：(a)混凝土澆置完成後，未整體粉光、(b)摻雜不當之早強劑、緩凝劑或過量之飛灰、(c)未落實濕治、養護、(d)樓版或牆頂鋼筋或隔間器設置未符標準。
- c. 缺失相片：

- d. 預防及改善對策：(a)混凝土澆置完成後應立即進行整體粉光(機具粉光時間之掌控並進行二次磨飾)、(b)落實濕治養護或覆蓋、(c)噴灑養護劑進行養護、(d)支撐模板勿過早拆除、支撐勁度應足夠、(e)樑、柱、版銜接，應確實先灌注樑柱，並俟一段時間後始得進行版澆灌，避免樑柱版拉裂。

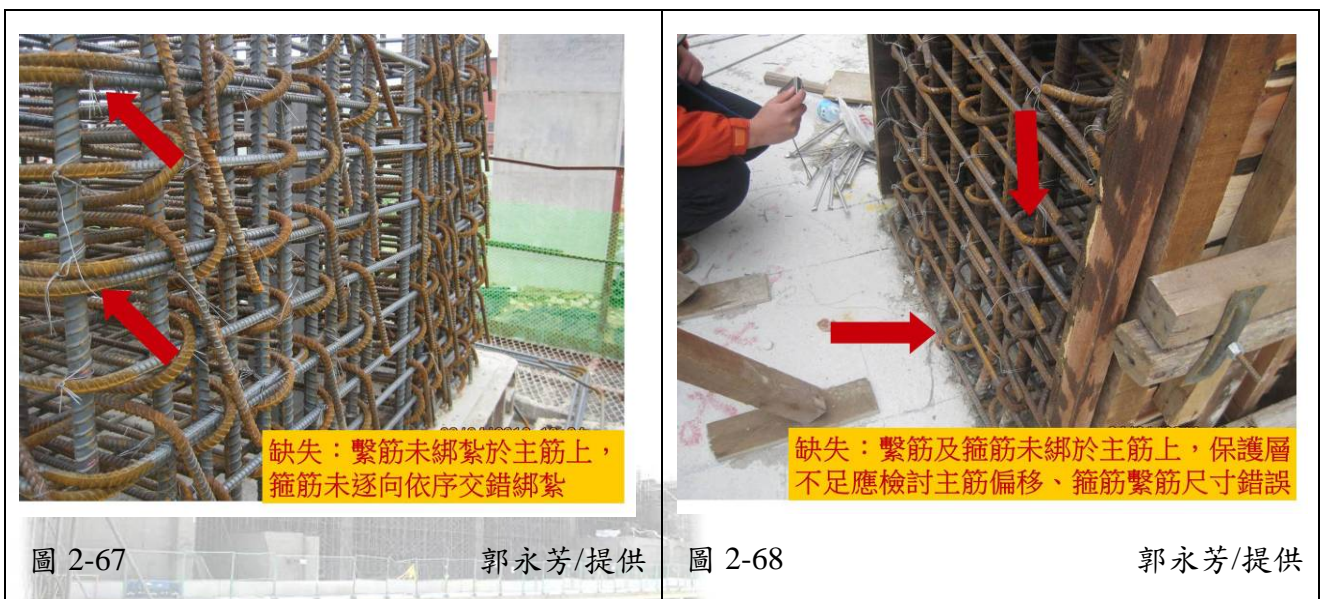
圖 2-67

- a. 缺失項目：(a)彎勾長度不足、間距未符規定、(b)繫筋未交錯設置、(c)箍筋未依四角逐向設置綁紮、(d)柱箍筋未於柱距版面 5 公分起設置。
- b. 缺失原因：(a)材料加工未自主檢查、(b)施工時未確實查驗及自主檢查、(c)未確實依設計圖施作及瞭解圖說。
- c. 缺失相片：

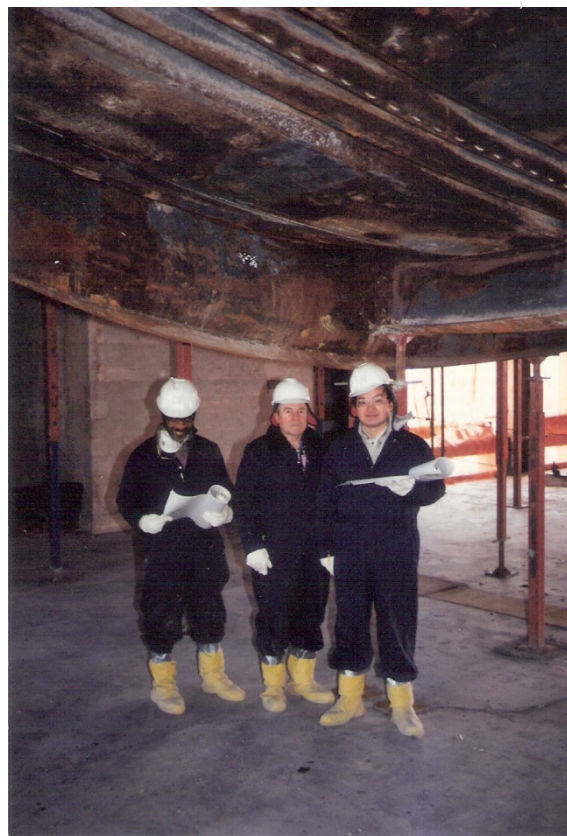
圖 3-6:高強度及高韌性，9 公尺之鋼樑因火災而中央下陷 1 公尺仍未破壞 (蘇國樑/提供)

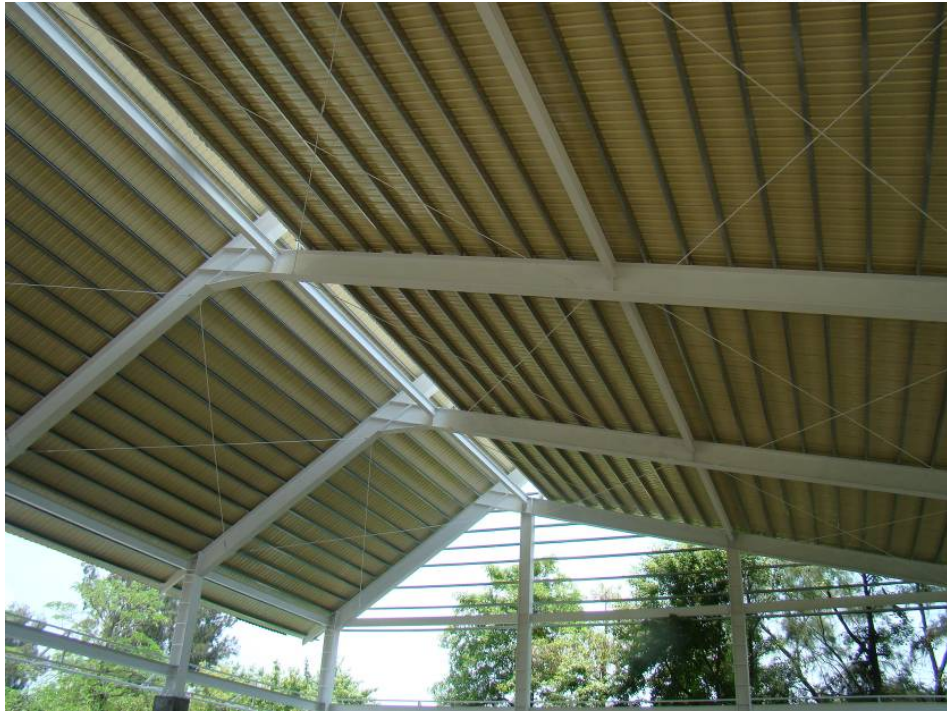
圖 3-18:此構造物無法抵抗側向力，例如:地震 (蘇國樑/提供)

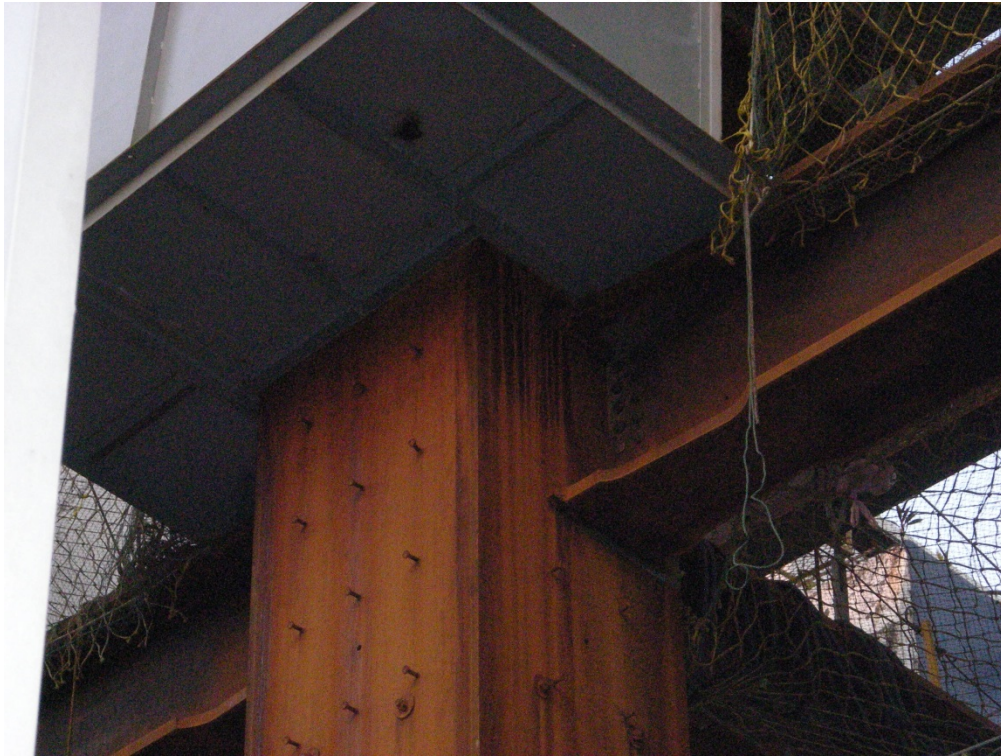
圖 3-25:外露之鋼骨結構必須有足夠防火披覆厚度 (蘇國樑/提供)

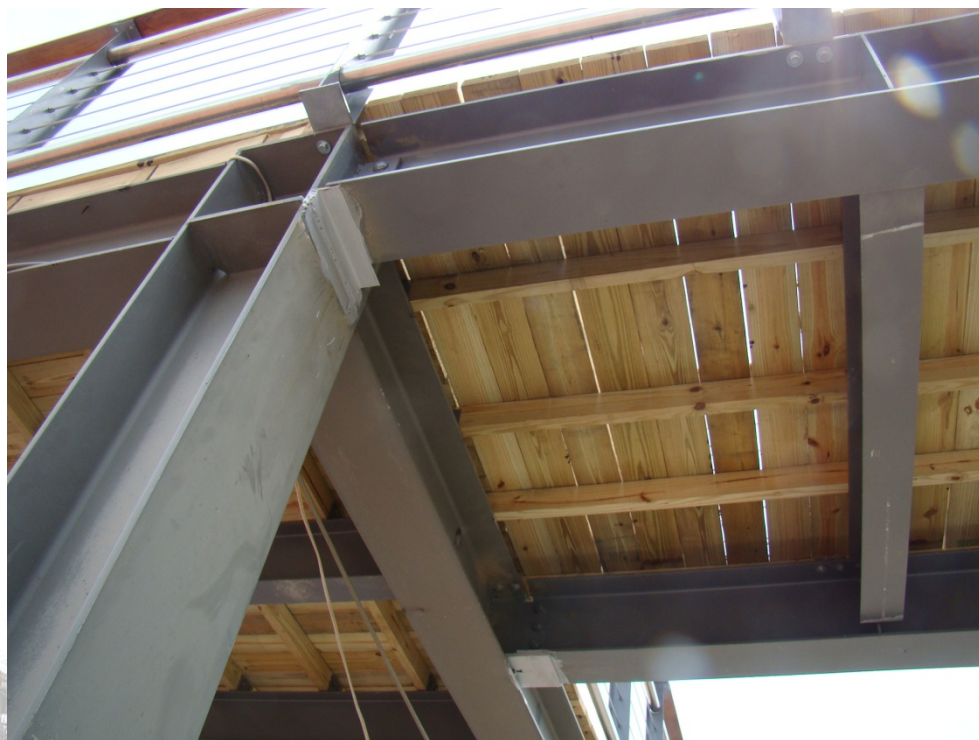
圖 3-26:鋼骨結構銲接不良，必須予以補強 (蘇國樑/提供)

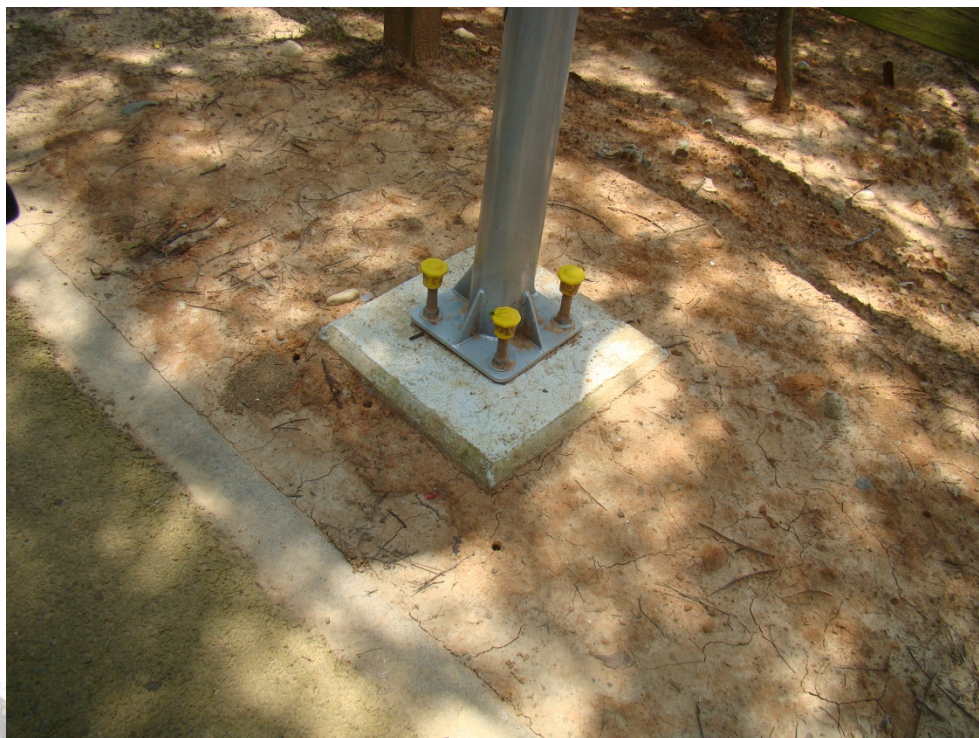
圖 3-28:預埋螺栓過長，必須予以暫時防護 (蘇國樑/提供)

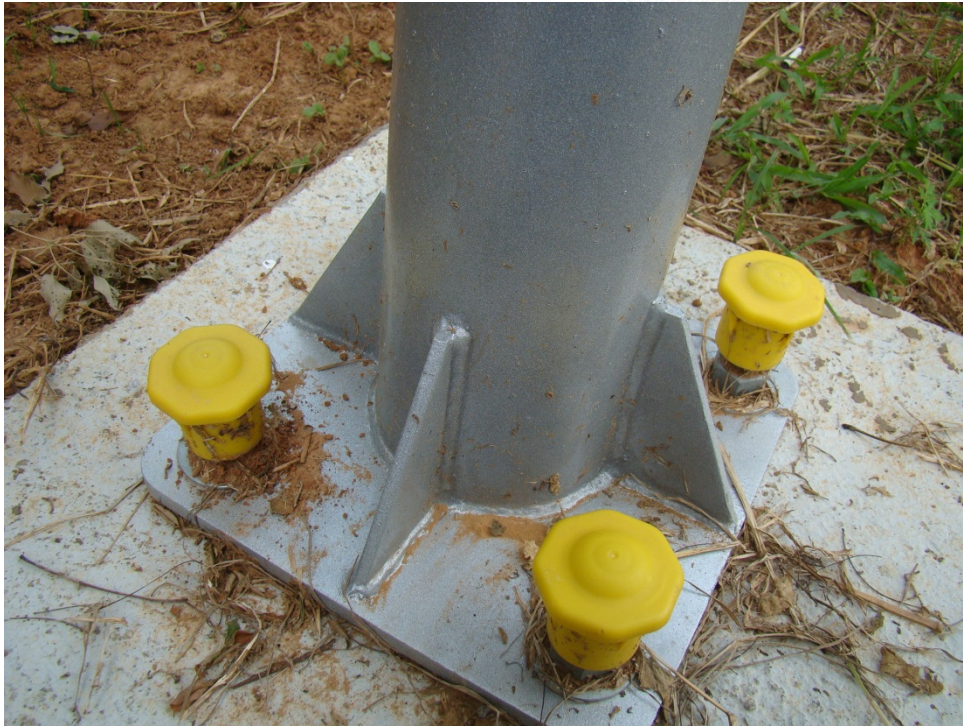
圖 3-29:預埋螺栓過長，切除部分後予以防護 (蘇國樑/提供)

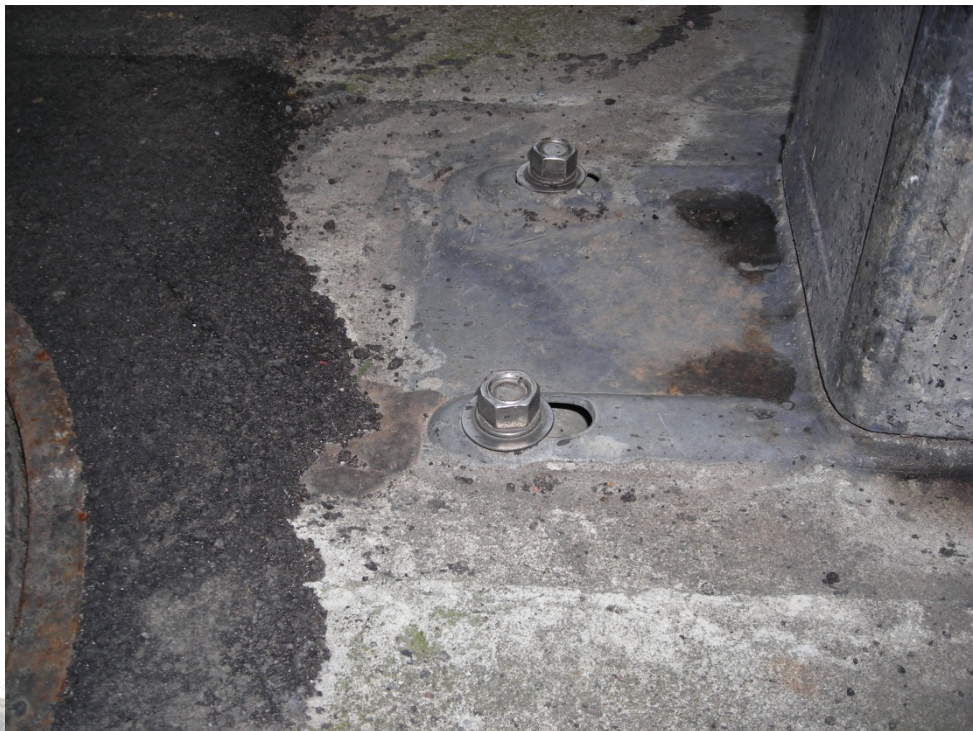
圖 3-30:預埋螺栓長度不足 (蘇國樑/提供)

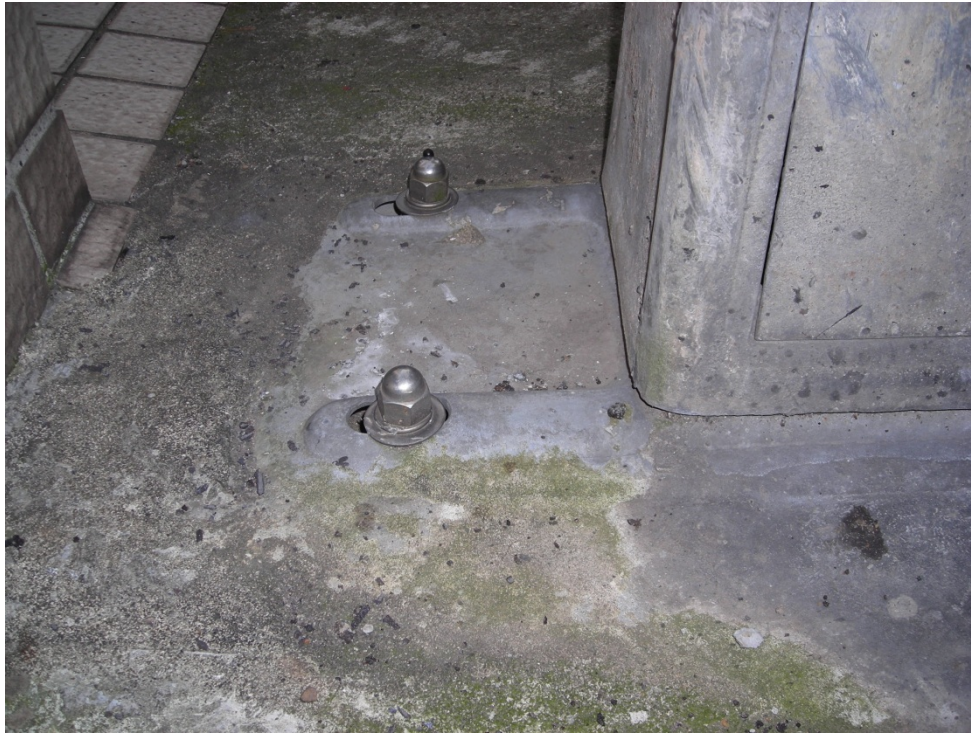
圖 3-31:預埋螺栓長度不足，予以鉚接防護 (蘇國樑/提供)

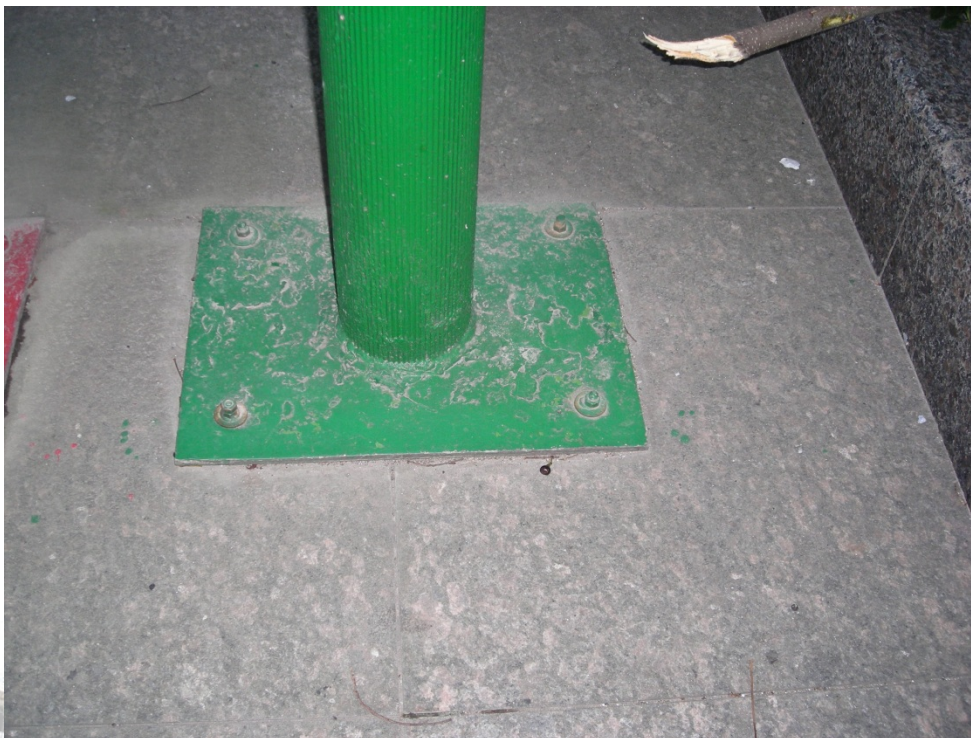
圖 3-32:柱底板直接與地面接觸，容易生鏽 (蘇國樑/提供)

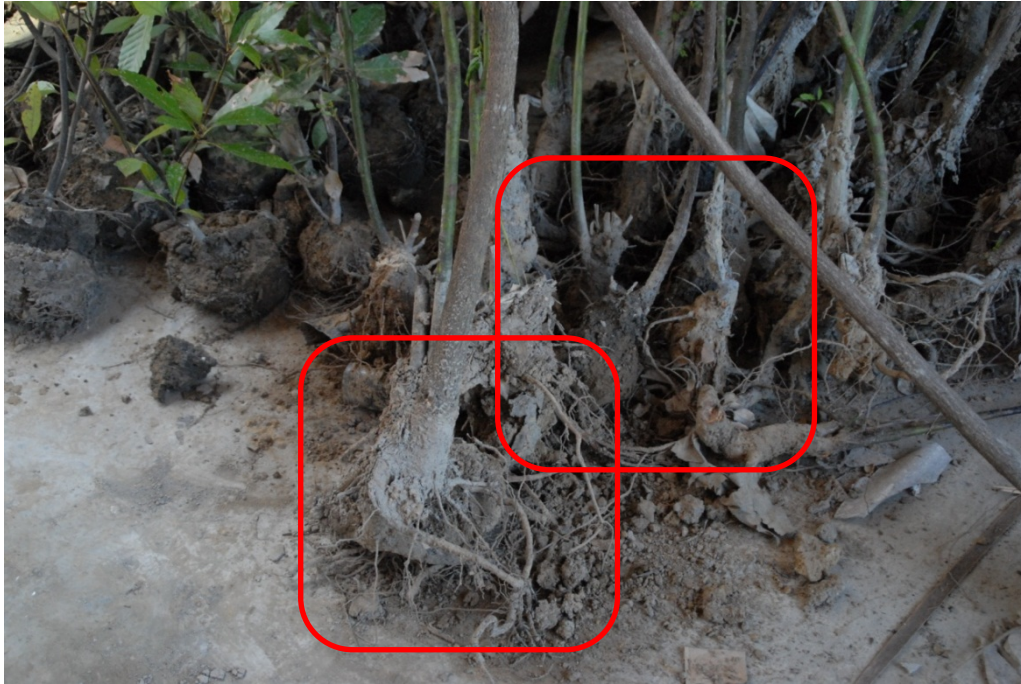
圖 5-1 不合格植栽。根有盤根現象、根系發育不佳、主莖斷裂形成兩枝分支。不合格苗應運離基地，以避免被誤用（蔡智賢/提供）

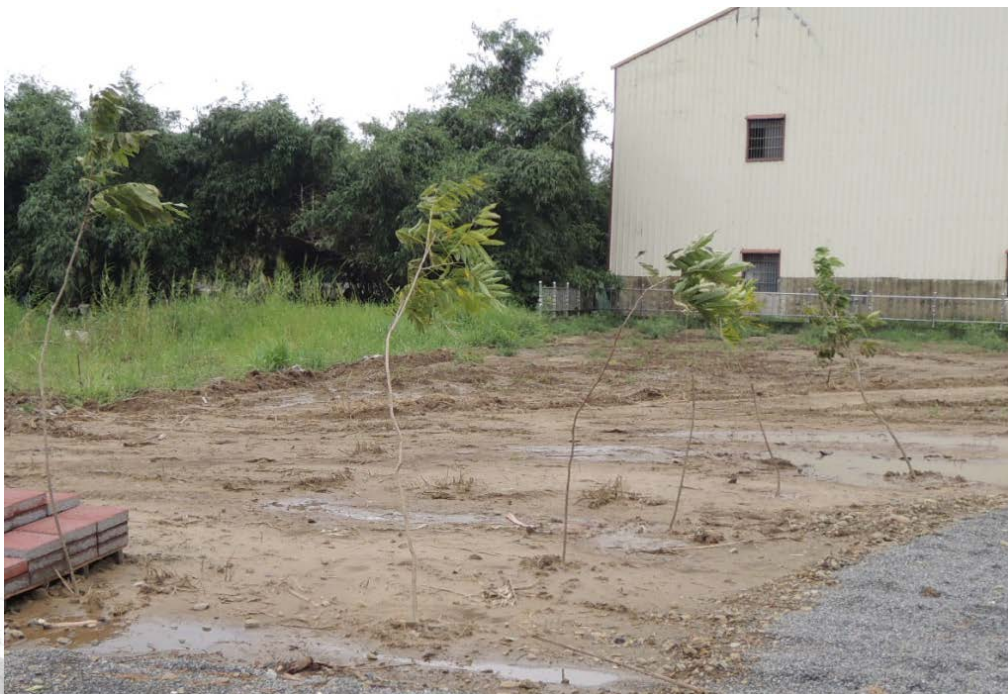
圖 5-2 莖纖細彎曲為不合格植栽。進場苗木查驗不確實，不合格苗應運離基地，以避免被誤用（環保署/提供）

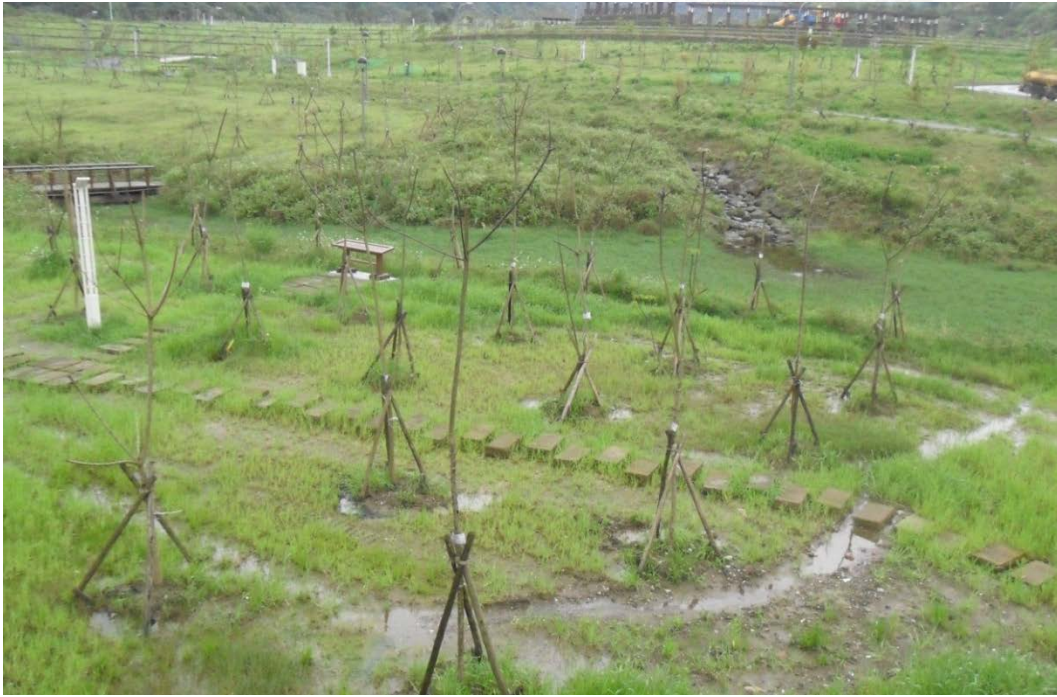
圖 5-5 不合格植栽。植栽未含有適量的葉片，無法判斷樹種，易造成驗收的困難度。裸根苗應預留較多的葉片（環保署/提供）

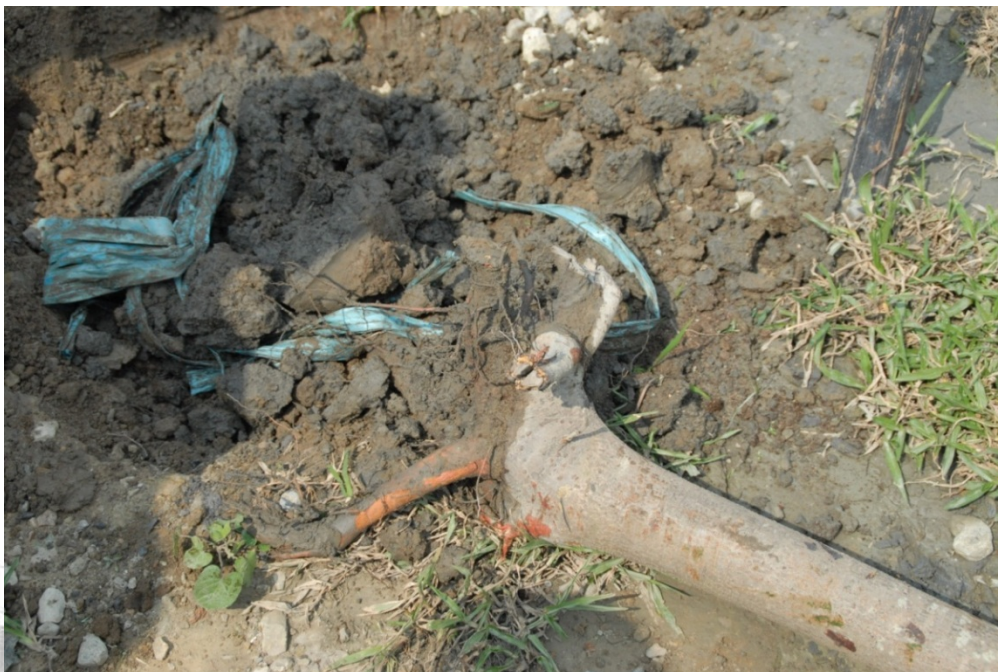
圖 5-7 不合格植栽。未具健全根系的田間苗。植栽進場時，應抽驗植栽根系的發育。田間苗應留較大的土球或定植前的假植期間要長，使植栽根系發育健全 (蔡智賢/提供)

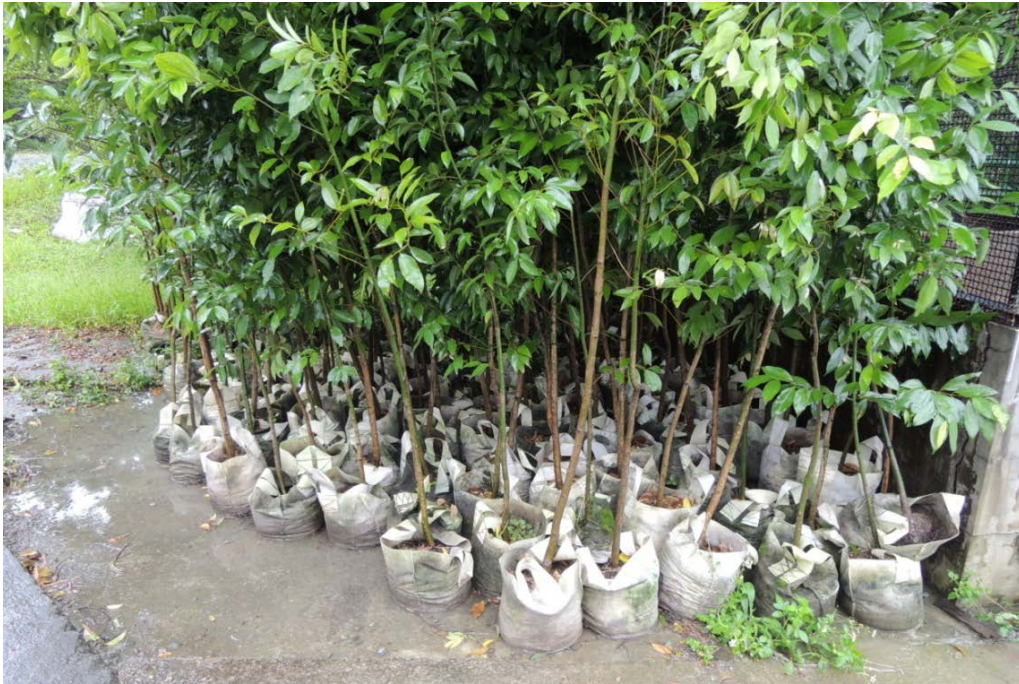
圖 5-8 植栽放置在水泥地上。經核可進場的植栽應放置於於陰涼的土地（避免放置在水泥地）並須於 2 天內儘速種植完畢（環保署/提供）

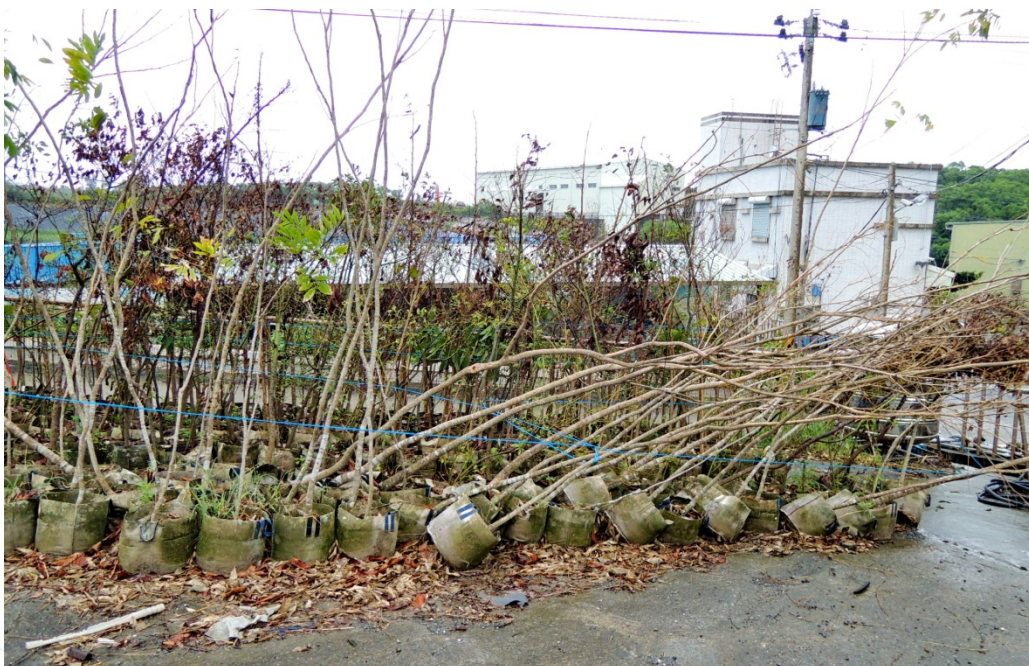
圖 5-9 不合格植栽。經核可進場的植栽未放置於陰涼的土地上且澆水量不足，造成頂梢與葉片枯死，同時任其倒伏（環保署/提供）

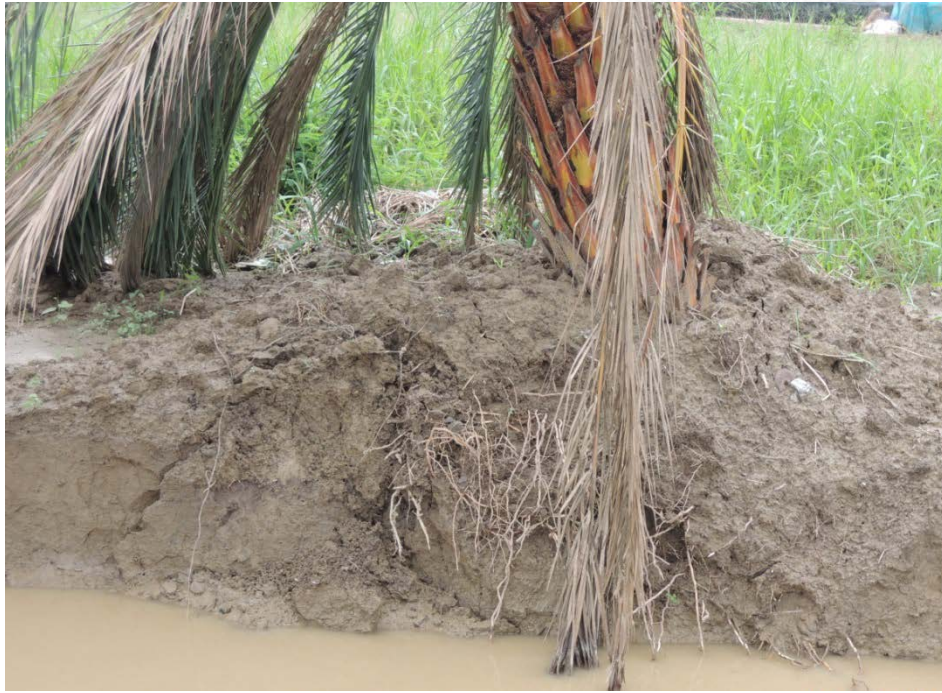
圖 5-11 移植的臺灣海棗未依程序進行修葉、斷根及保護土圍
(環保署/提供)

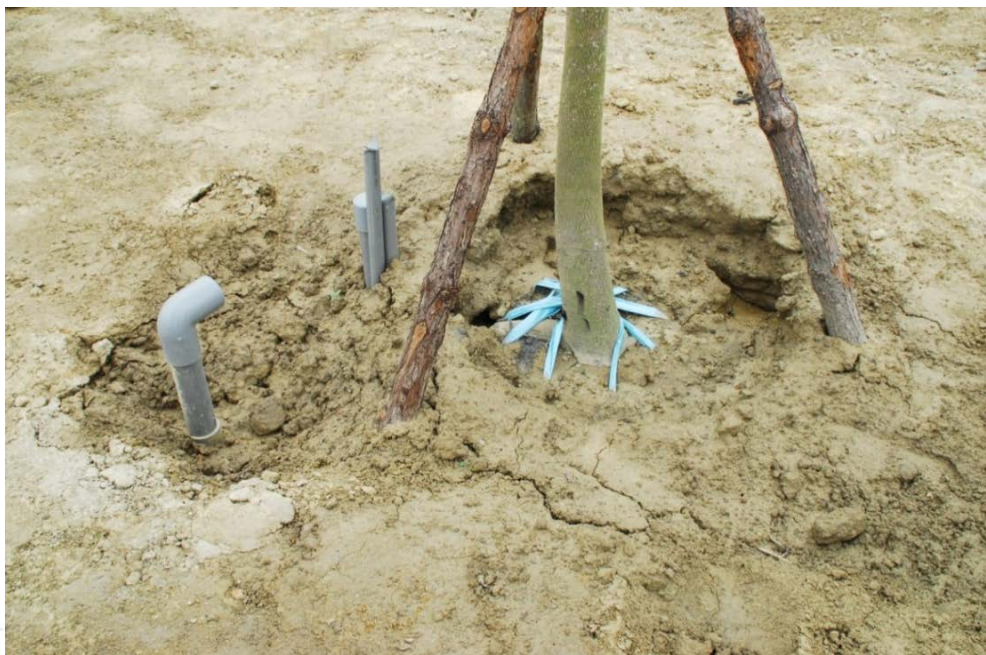
圖 5-13 小葉欖仁種植位置與噴灌系統太接近，將來恐樹根會破壞噴灌系統。另捆綁土團的塑膠繩未移除 (蔡智賢/提供)

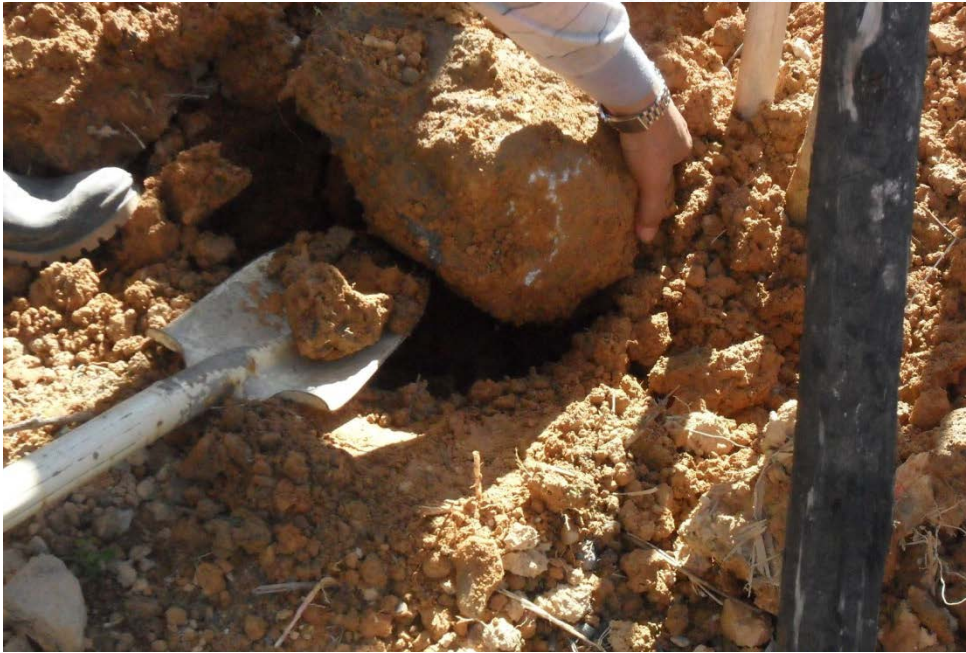
圖 5-14 未依設計圖施作，移除植穴內直徑大於 3 公分的礫石
(環保署/提供)

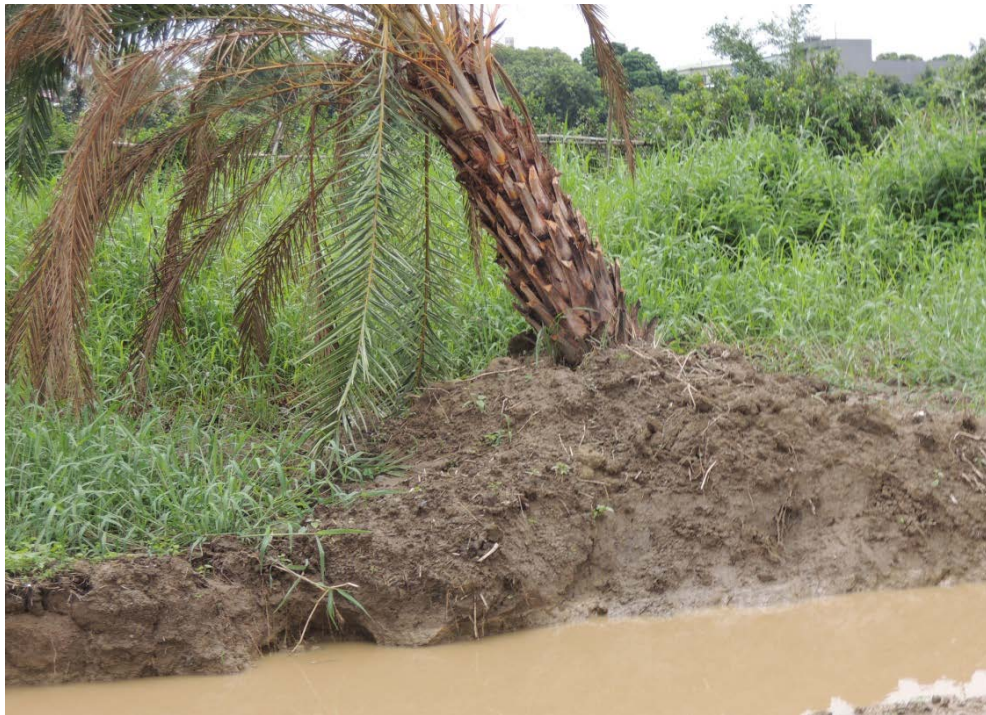
圖 5-17 未依植栽施工計畫及設計圖說施作，將臺灣海棗直立種植 (環保署/提供)

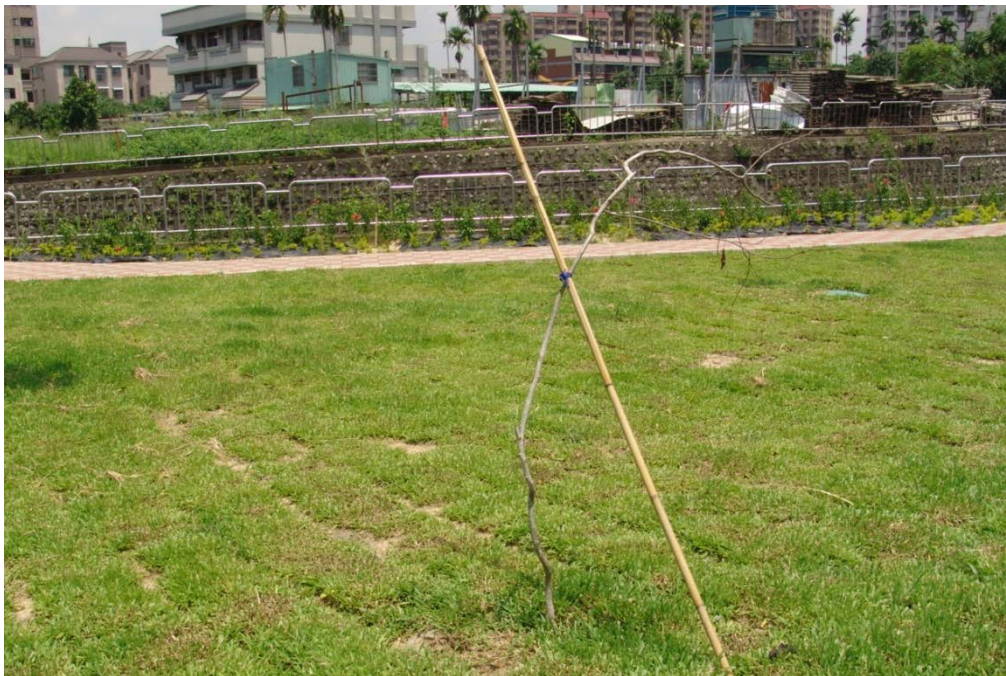
圖 5-18 不合格植栽及使用入土不到 10 公分的單支竹子，不具支撐的功效(蔡智賢/提供)

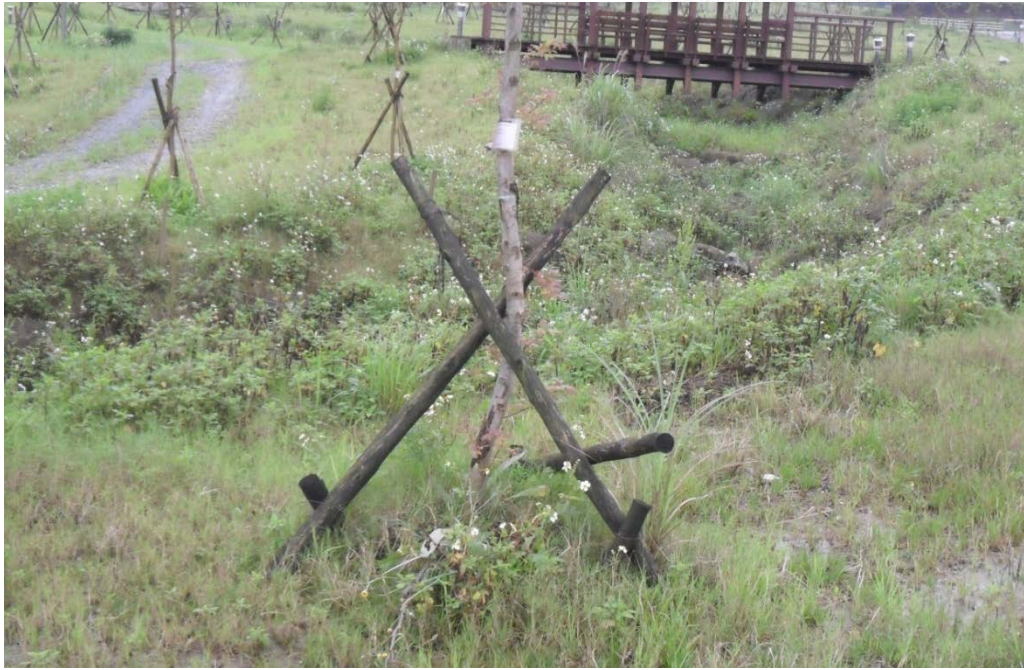
圖 5-19 支架未固定及保護植物的膠墊脫落 (環保署/提供)

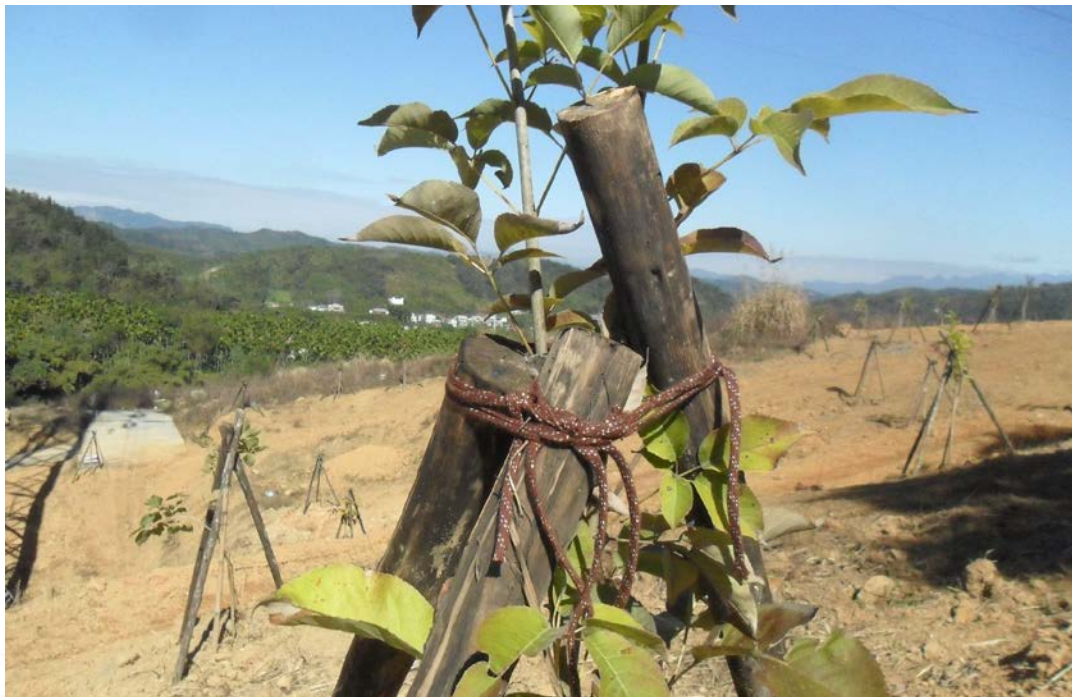
圖 5-20 支架未依設計圖說捆綁確實 (環保署/提供)

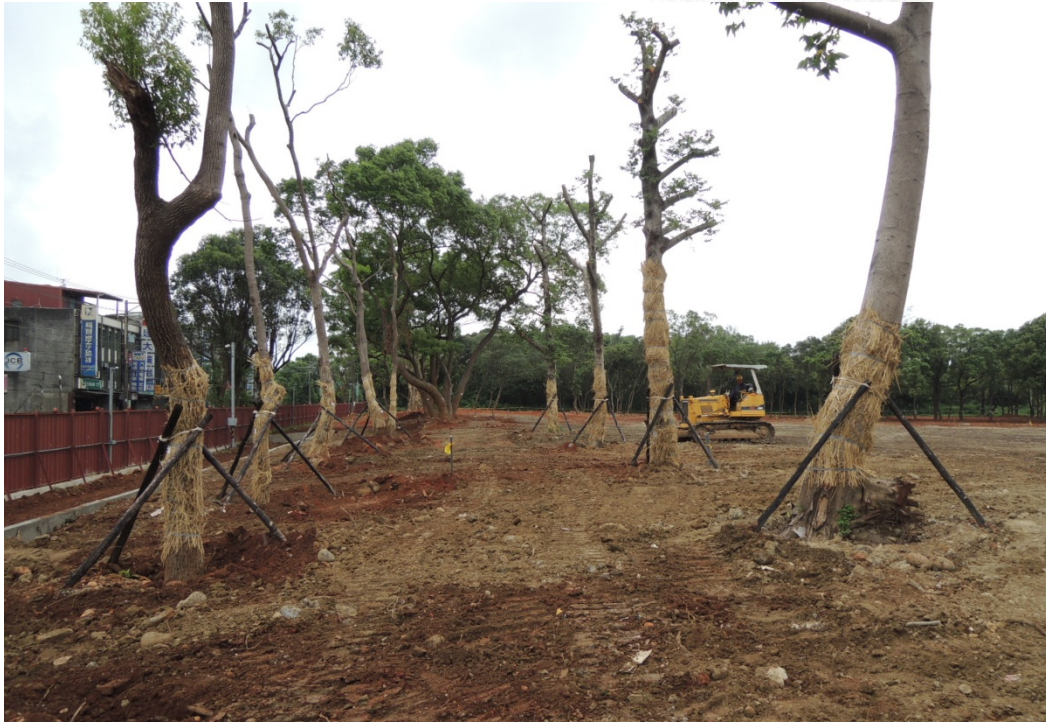
圖 5-21 支架設計不當，支撐力不足以支撐樹木 (環保署/提供)

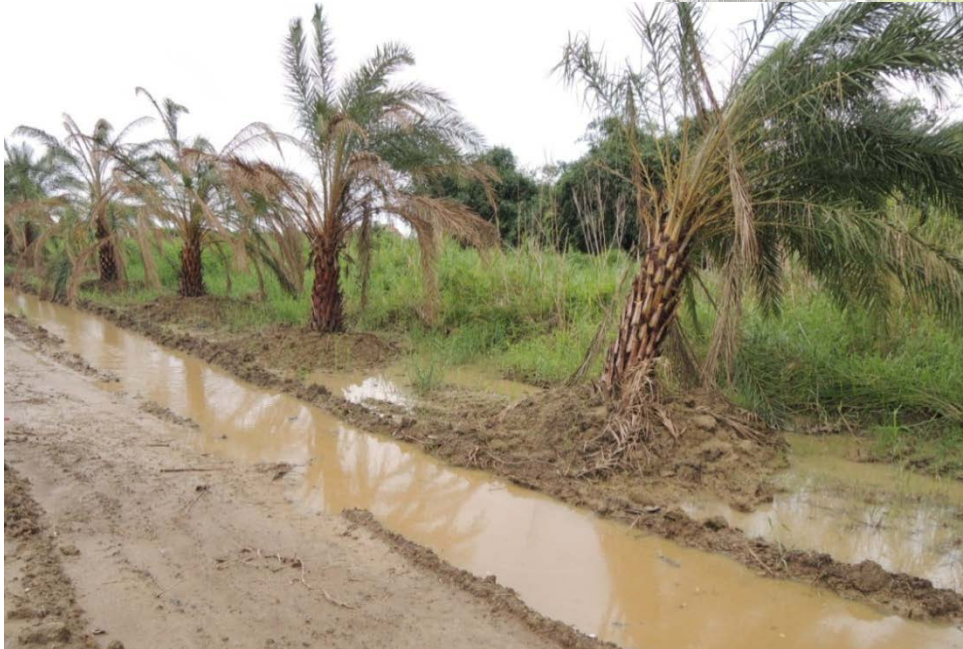
圖 5-23 未依植栽施工計畫書及設計圖說施作，應將種植後的臺灣海棗立即立支柱，以避免植栽傾斜（環保署/提供）
