環保設施常見缺失樣態及改善措施

宣導手冊

行政院環境保護署
Environmental Protection Administration
Executive Yuan, R.O.C. (Taiwan)

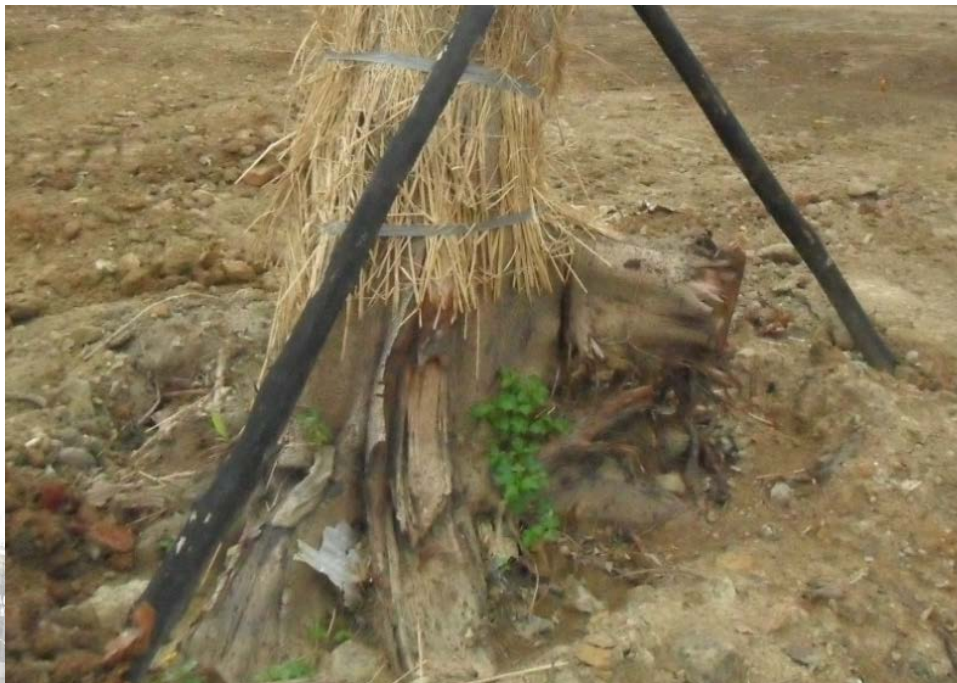
圖 5-24 斷根處理的根切口不整齊及不平滑（環保署/提供）

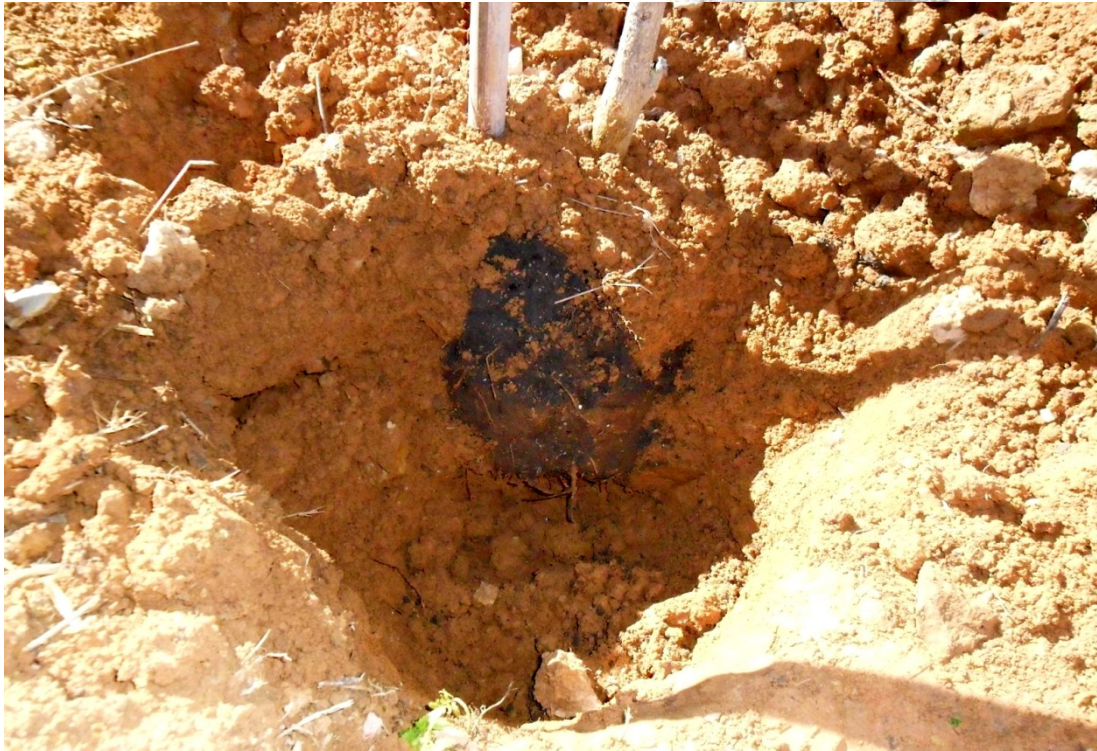
圖 5-27 土球下方未依設計圖施用有機質肥料 3 kg (蔡智賢/提供)

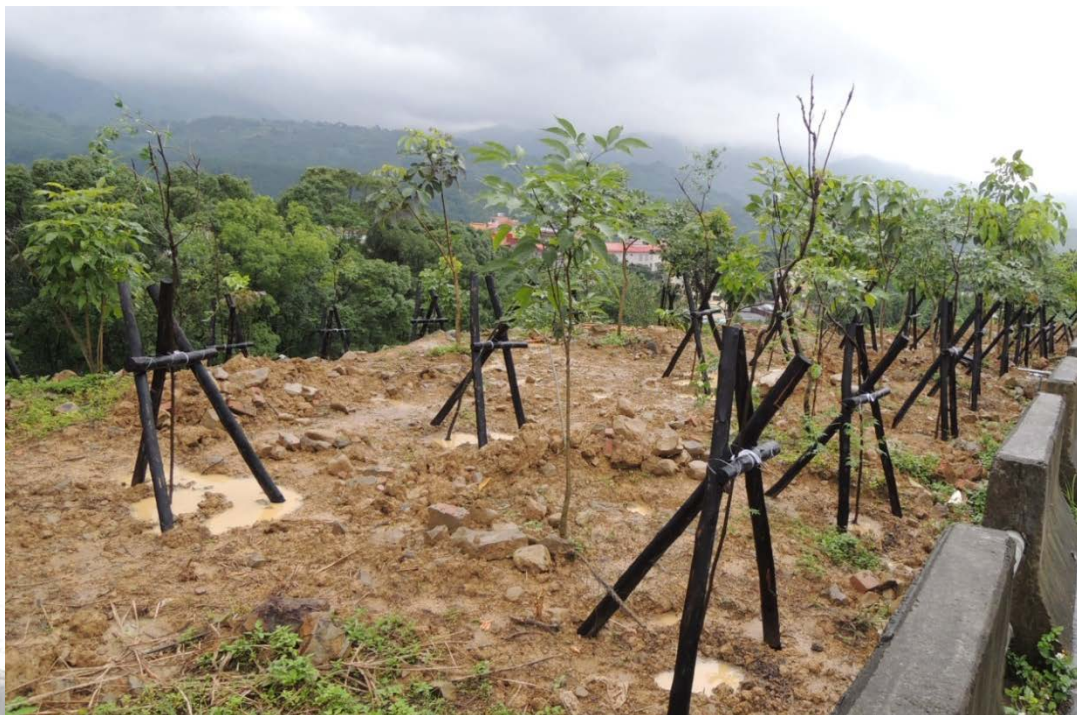
圖 5-28 整地不符合施工規範，未整理出適當坡度，不利排水 (環保署/提供)

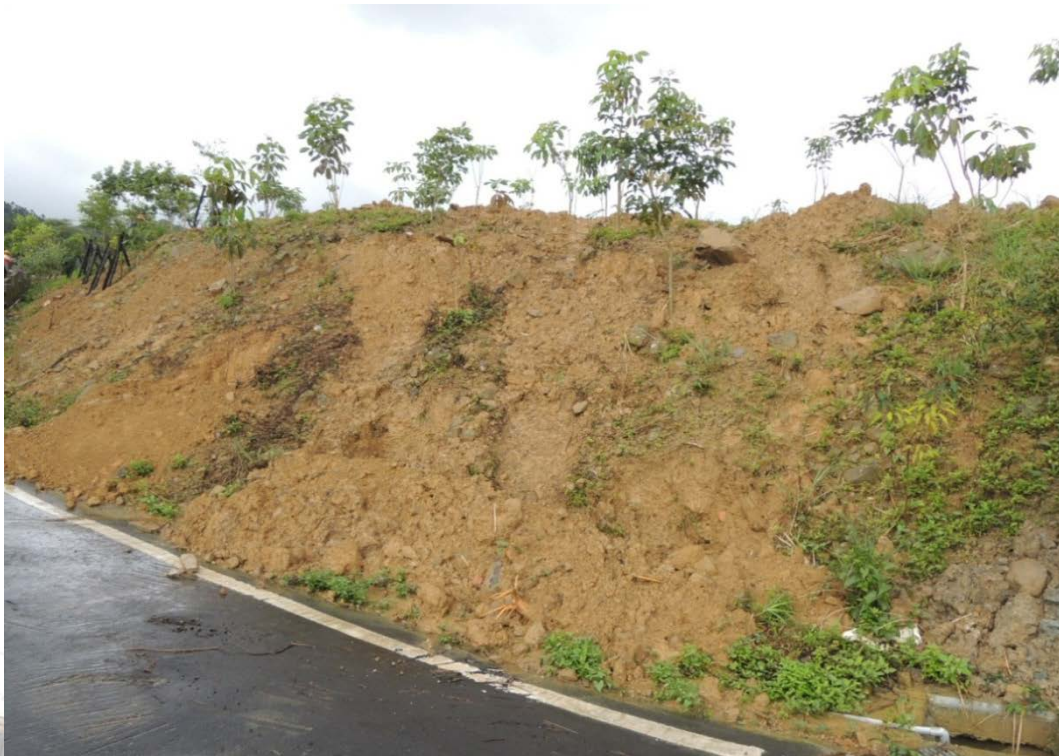
圖 5-30 未作邊坡保護即種植喬木，造成土石滑落 (環保署/提供)

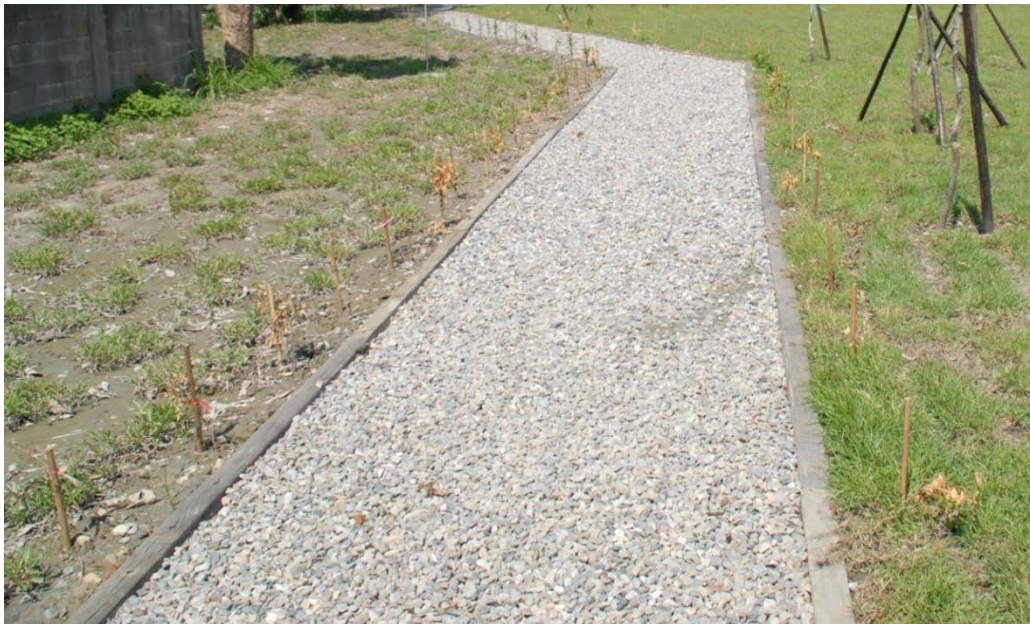
圖 5-31 灌木枯死。種植後應立即澆水，種植初期應增加澆灌次數，以保持土壤的溼潤（蔡智賢/提供）

無論是田間苗或容器苗，種植後應立即澆水，種植初期應增加澆灌次數，以保持土壤的溼潤（非處於浸水狀態）。植栽存活率須達 100%，如發現植栽發生嚴重損傷或病蟲害或有枯萎不能存活者，應立即無條件將植栽或枯株清除並補植（圖 5-31、5-32）。

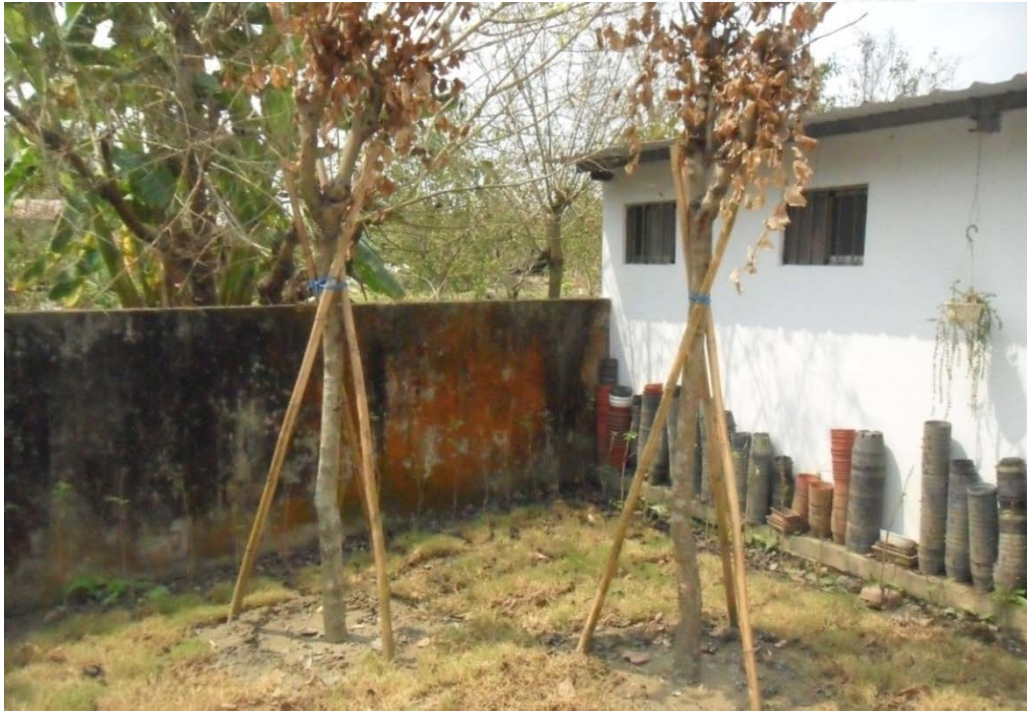
圖 5-32 喬木枯死。種植後應立即澆水，種植初期應增加澆灌次數，以保持土壤的溼潤（環保署/提供）

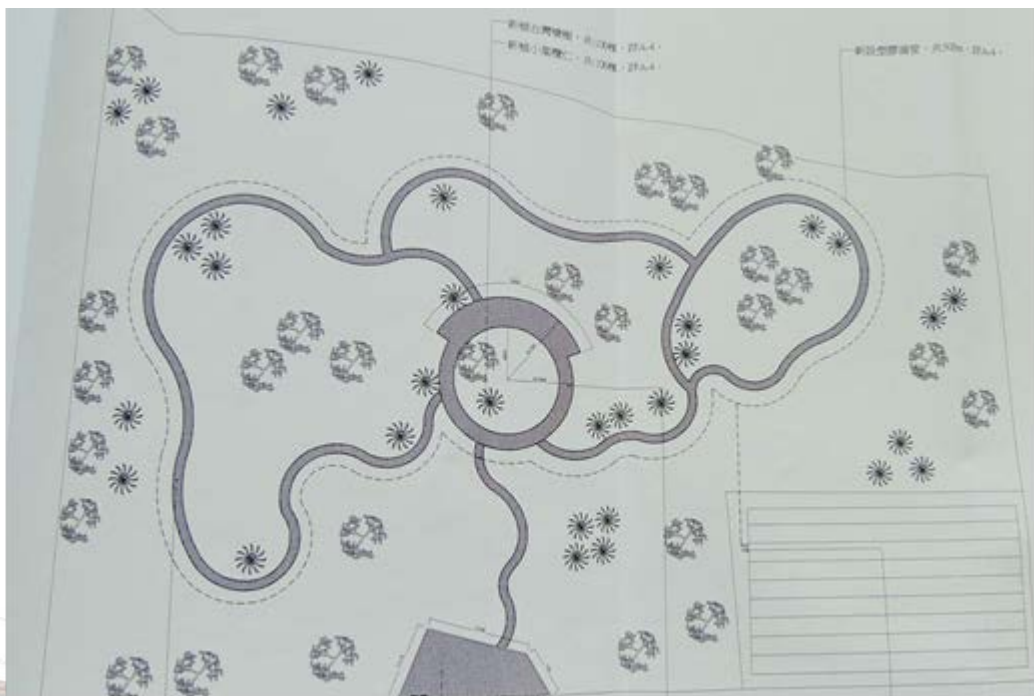
圖 5-33 設計圖非示意圖。種植臺灣欖樹與小葉欖仁各 100 株，但在圖中僅各繪製 31 株且無量測尺標（環保署/提供）

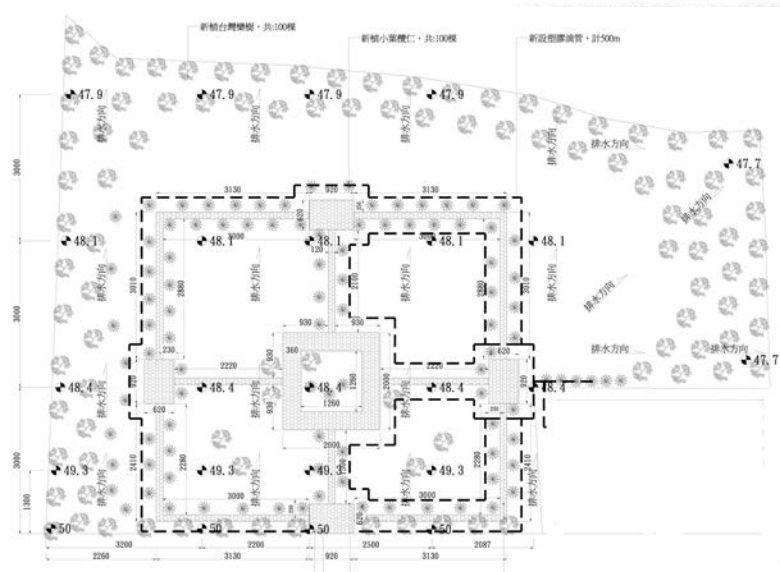
圖 5-34 設計圖設計不周延。澆灌設施（破折線）未涵蓋所有植栽區，會造成周邊植栽缺水現象，另外植栽種植靠近步道磚，將來植物的根可能會損壞步道磚（環保署/提供）
