環保設施常見缺失樣態及改善措施

宣導手冊

行政院環境保護署
Environmental Protection Administration
Executive Yuan, R.O.C. (Taiwan)

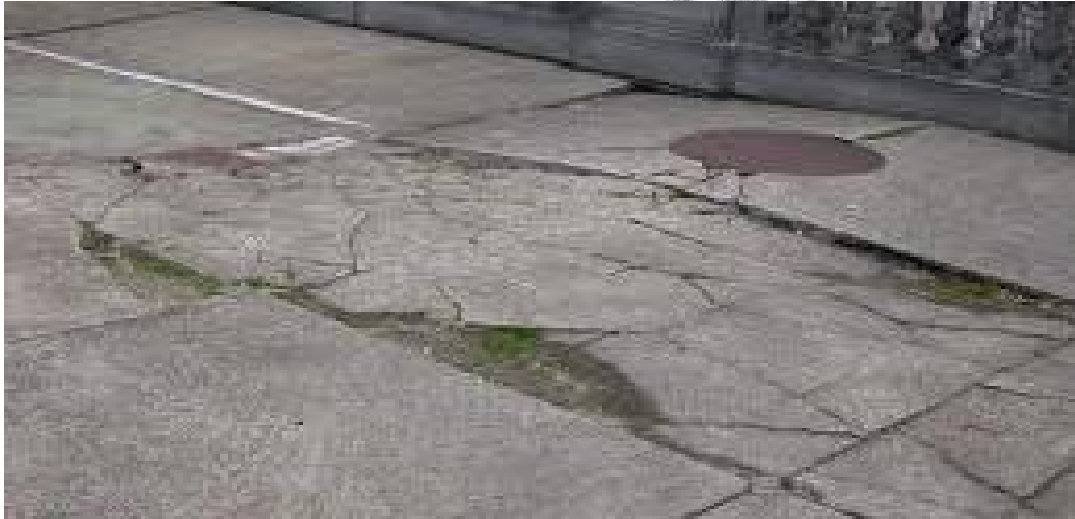
- (2) 地磚基礎土方之施作不良，地磚鋪面日後因受到承重負荷而發生鋪面磚陷落或突起現象。如圖 1-5 所示案例。

圖 1-5 人行道地磚因底層施工不良無法承受過大荷重造成磚面陷落或突起現象 (廖萬里/提供)

- A. 不論設計成硬底或透水性軟底之地磚鋪面，應都會設計一層厚度 3 至 5 公分之供調整平整度用之襯墊砂層，地磚鋪設不平整的主要原因之一是該襯墊砂層粒徑不均勻，即篩選品質未監督，造成鋪設完成後的襯墊砂層因不均勻受力，使地磚一角發生翹起現象，預防矯正作法是落實該襯墊砂層之抽驗或檢驗，使顆粒均勻。
 - B. 澆置地磚墊底混凝土（PC 打底）之前及鋪設地磚時，應先將混凝土底層上之雜質、碎屑、突出物等徹底清除乾淨。
 - C. 即使設計單位疏漏地磚鋪面工程之伸縮縫位置，監造單位仍可因工程品質需要，要求承攬廠商按照國家標準或參考工程會的施工綱要規範規定，於鋪面磚底層之混凝土墊層每隔約 5 公尺設置寬度約 1 公分之伸縮縫；該伸縮縫最好能與相連之路緣石接縫對齊在同一位置上，以趨美觀。
 - D. 地磚鋪設前應檢查水平放樣基準線是否照施工要領設置。每鋪貼完成一定面積，立即檢視地磚接縫線形是否有不順之處，立即進行調整。
 - E. 地磚鋪設後的三日內，在底層混凝土強度尚不足時，應阻止人車行走在地磚上。
 - F. 地磚鋪設完成後進行接縫處之勾縫工作時機，應在不致使地磚發生位移或沉陷情況下進行勾縫工作，勾縫間隙應按照設計圖說，勾縫後立即緊密填充規範所規定之砂料。保固期間承攬廠商應隨時巡視並補充流失之縫隙砂料。

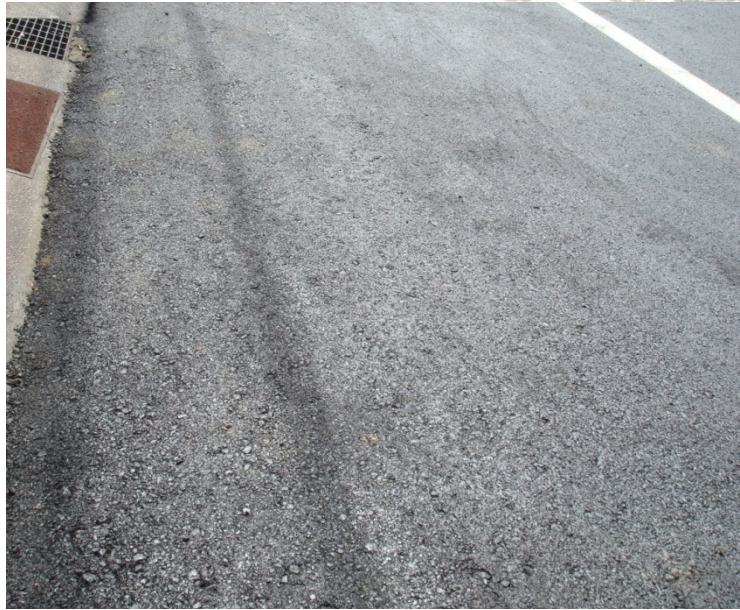
- (1) 瀝青混凝土面層與路緣相接處之壓實度不良或鋪設不妥當，影響改善品質或不美觀。如圖 1-7 案例。

圖 1-7 瀝青混凝土面層與路緣結合處之壓實度不佳，鋪設不平整 (廖萬里/提供)

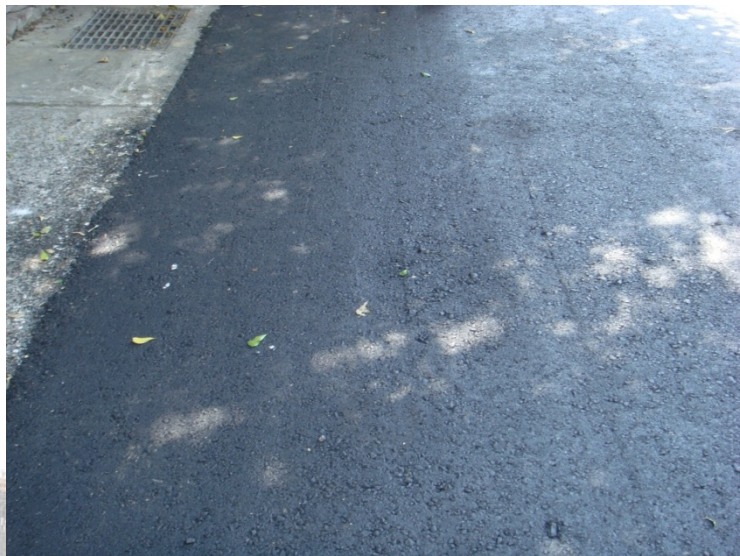
- (2) 新鋪設之面層與既有道路或既有構造物銜接不平順。
- (3) 新鋪設之面層瀝青混凝土粒料有明顯拌合不勻或粒料析離現象。如圖 1-8 所示。
- (4) 鋪築時未保護既有構造物，包括排水溝蓋、路緣石、建築物牆面等，致遭瀝青污穢既有構造物。圖 1-8 亦顯示此缺失。

圖 1-8 瀝青混凝土面層之粒料有拌合不勻或粒料析離現象，且鋪設時未有效保護既有水溝蓋 (廖萬里/提供)

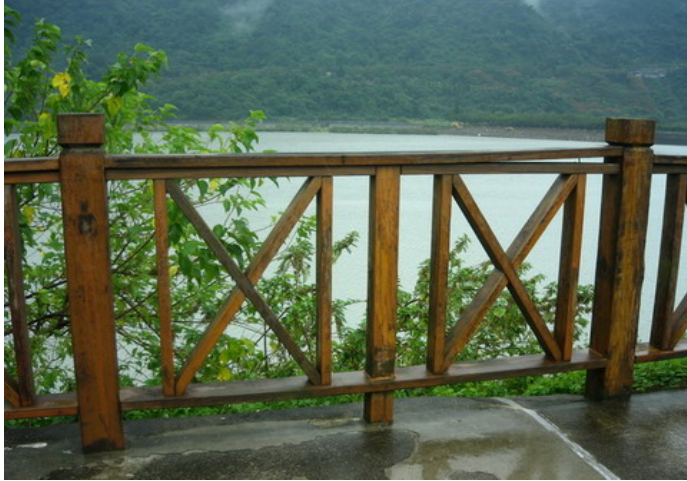
(4) 木欄杆施作之線形不美觀，部分桿柱及橫桿甚至有歪斜現象。如圖 1-12 及圖 1-13 所示案例。

圖 1-12 木製欄杆之橫桿發生彎曲變形
(廖萬里/提供)

- A. 嚴格執行凡發現因使用材質不良或施作不良，以致成品有脫榫、開裂、變形或其他明顯缺失時，承攬廠商應拆去不良材質及更換並重作之規定。
- B. 所有已送抵工地且檢驗合格之木料，應以工程司同意之適當措施存放及保護之。
- C. 木作各部分尺寸，要求承攬廠商應派員至現場實際丈量，不得只靠設計圖示尺寸製作，以防止木作尺寸不合。
- D. 若設計圖說未提供，承攬廠商應提出木料之結合及搭接施工詳圖，送請工程司認可。
- E. 於設計之地點埋設木柱時，木柱基礎之開挖若採用鑽掘法，例如 20 公分直徑木柱基礎，規定須鑽掘 30 公分直徑之基礎孔洞，鑽掘完成後開始埋設木柱之前的檢查應列為查驗停留點，監造單位應記錄基礎位置、深度、孔徑等符合設計後方准埋設。當木柱臨時埋設完成，開始澆置基礎混凝土之前，應檢查木柱的臨時固定方式，是否足以承受澆置混凝土時之應力而不致移位或偏斜；不得同意承攬廠商以

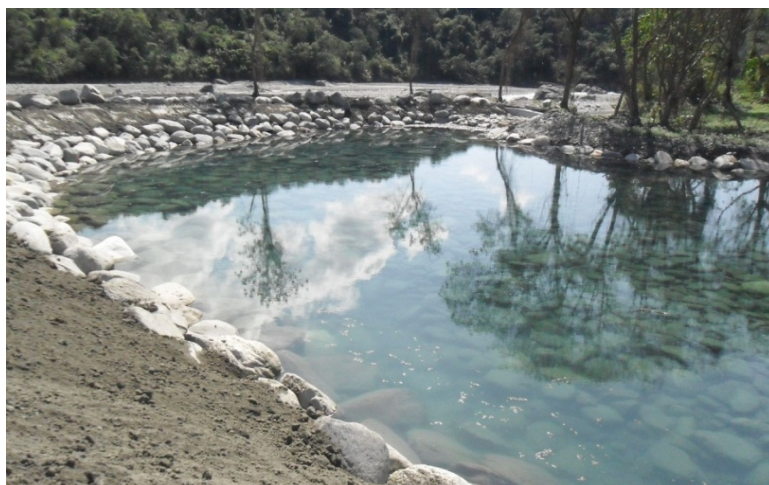
- (1) 砌石所用石材選用不當；通常用於河床護岸者應採用硬質岩，用於以景觀為主之工程方得採用紋理豐富之水成岩。
- (2) 砌石方向不符合規定，造成砌石邊坡較不穩定。如圖 1-14 案例。

圖 1-14 砌石方向未將長邊砌入邊坡內，造成砌石邊坡易發生滑落現象 (環保署/提供)

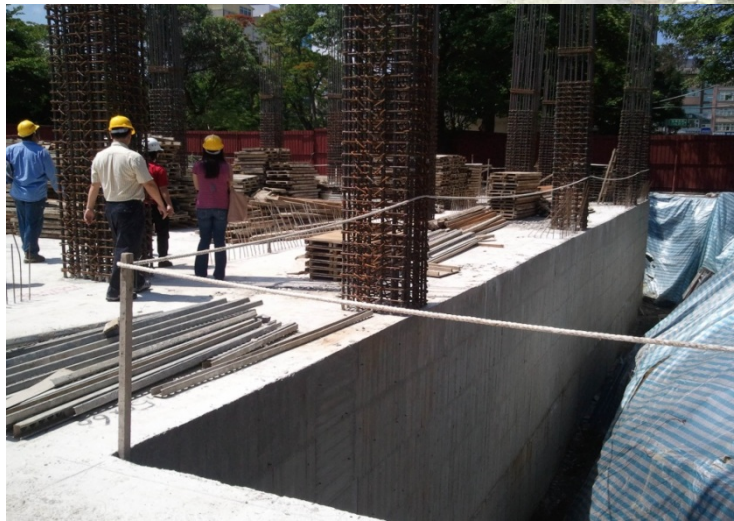
圖 1-16 高差超過 2 公尺工作面之防墜欄杆不符合規定 (廖萬里/提供)

本節之環境暨衛生安全工程設施之缺失，應依據相關法令包括：行政院勞工委員會之勞工安全衛生法、勞工安全衛生設施規則、營造安全衛生設施標準、公路法、道路施工之交通安全管制設施，以及工程契約文件所列有關環境保護措施、工地安全衛生維護等之規定，以有效落實矯正預防之工作。

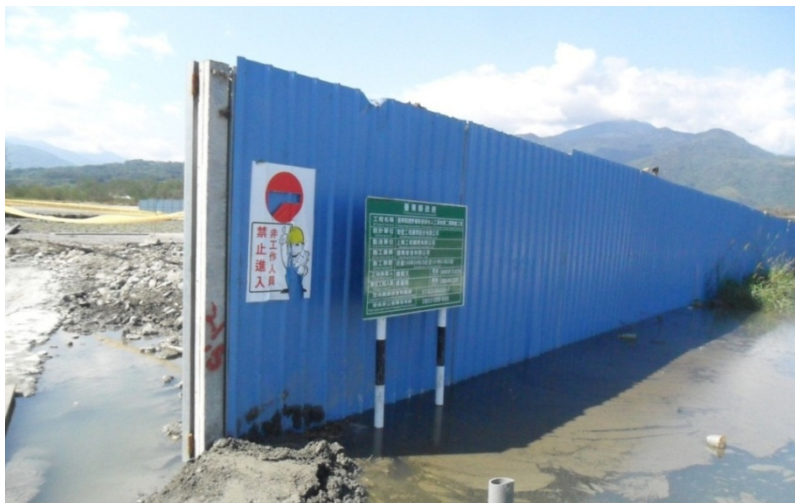
圖 1-17 施工圍籬架設範圍不夠且圍籬支撐強度顯然不牢固 (環保署/提供)

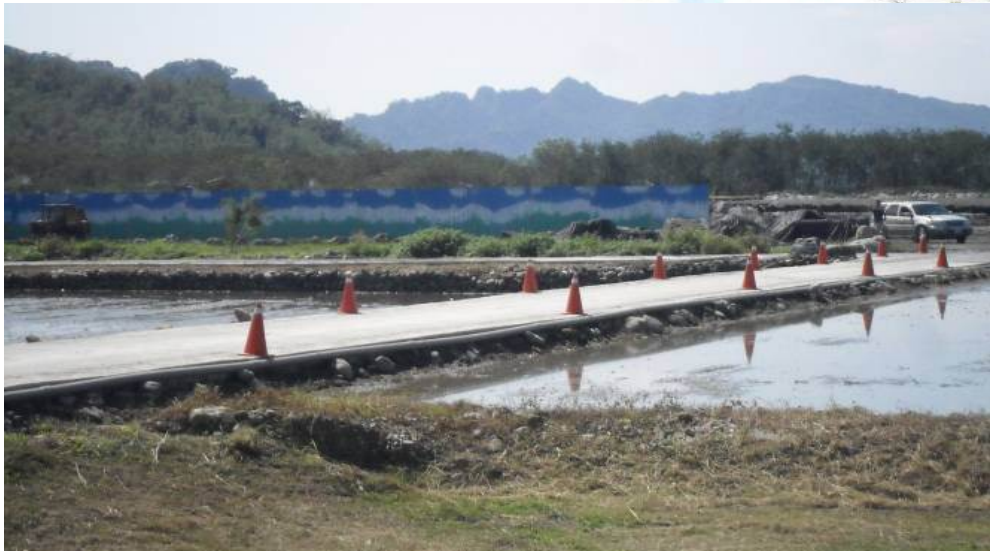
圖 1-18 工地聯外道路易發生人車意外處未設置安全護欄及警示燈
(環保署/提供)

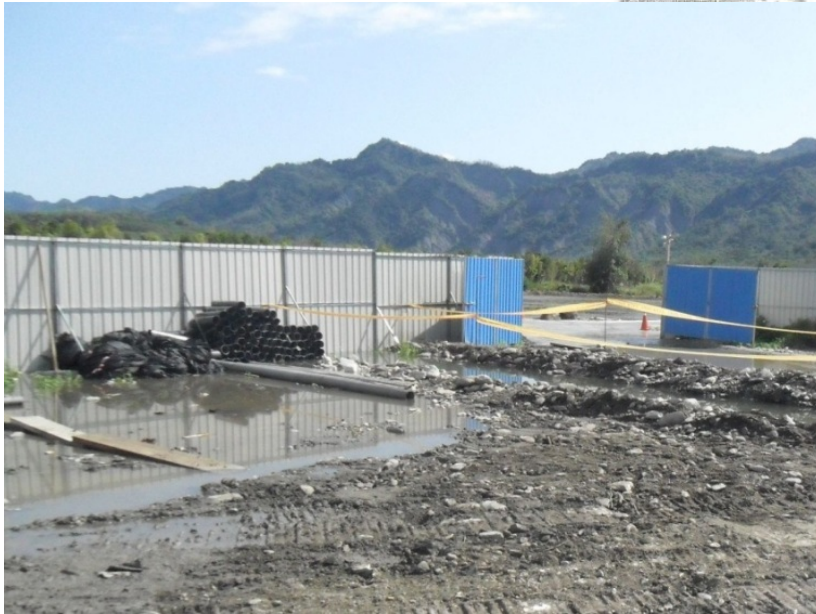
圖 1-20 工地易積水處未設置適當排水設施 (環保署/提供)

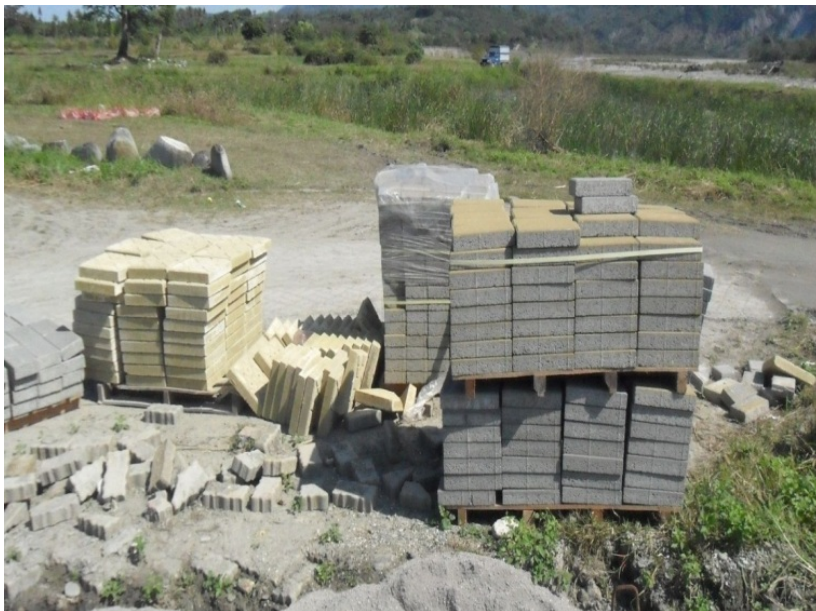
圖 1-21 工地材料堆置凌亂且未有材料保護措施
(環保署/提供)

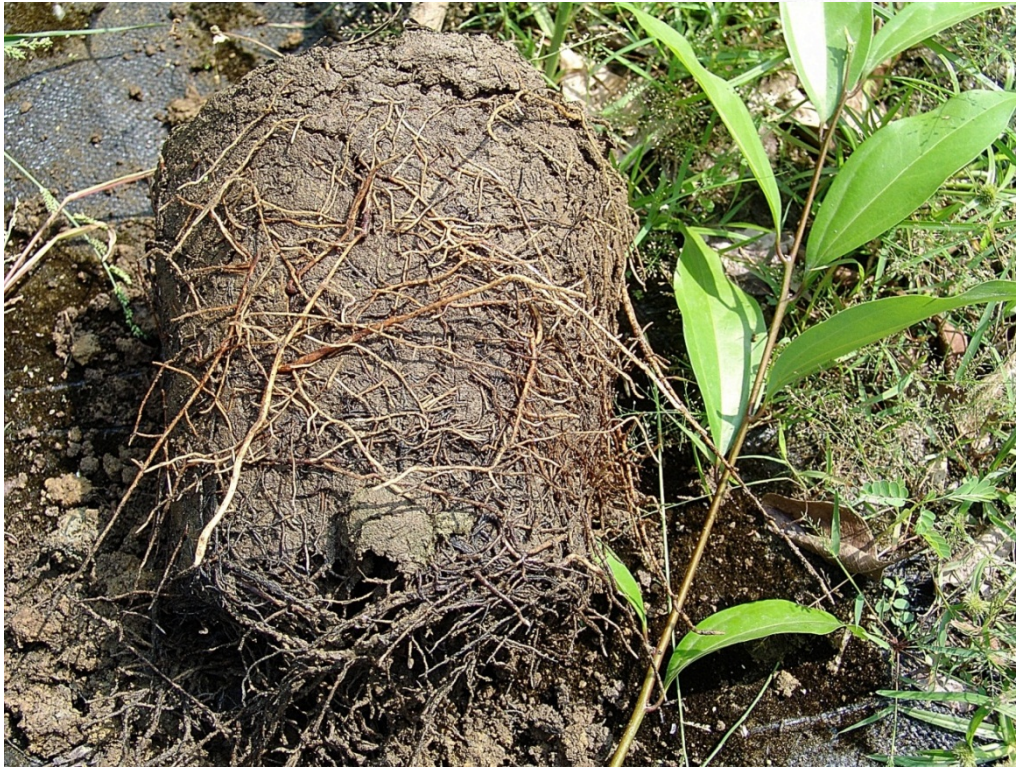
圖 5-6 環保署所補助公有苗圃，容器苗的根系生長至容器邊緣
(蔡智賢/提供)

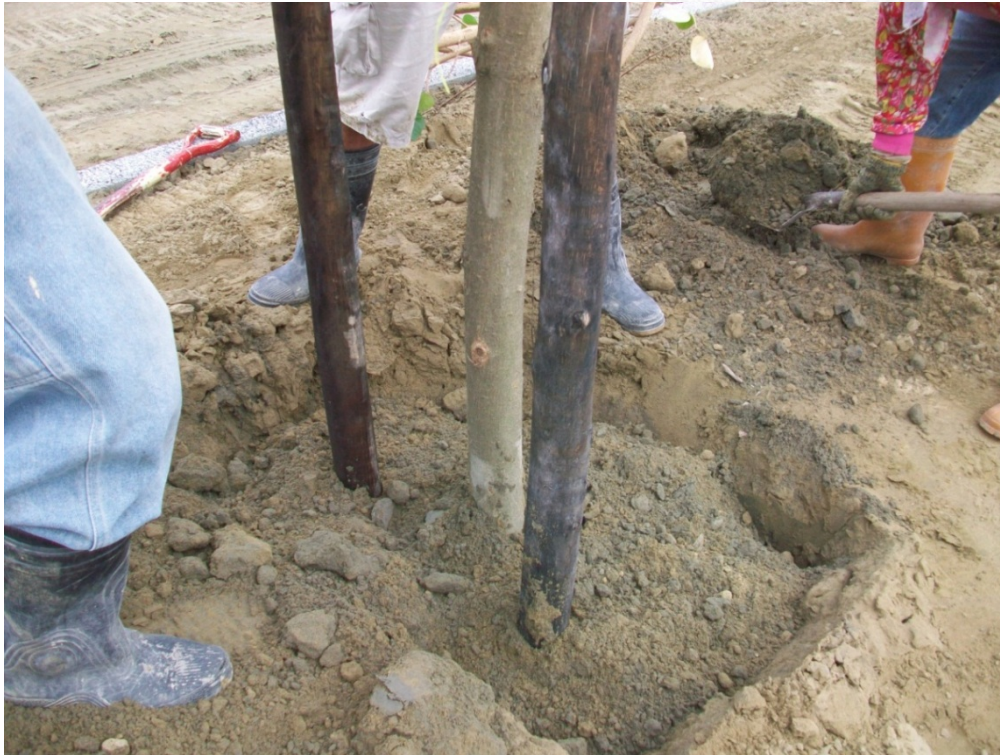
圖 5-12 依設計圖進行放樣，將種植的位置標示於現場，經負責監督工程施工的人員查核無誤後，進行開挖植穴與種植 (王崇安/提供)

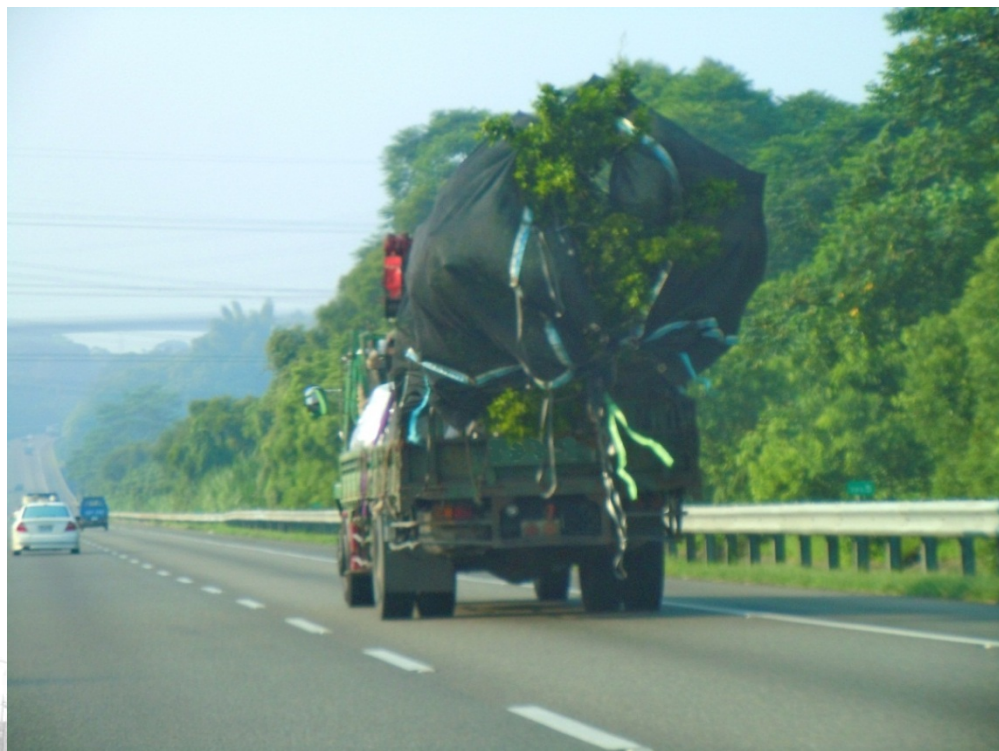
圖 5-26 喬木植株吊置於車上時，應以橫跨木柱以供莖依附，並以繩索固定進行運送，以免下側枝條折斷或損傷。運送過程中應以覆蓋物保護植栽，以免強風烈日危害，造成乾枯與受損（蔡智賢/提供）
