環保設施常見缺失樣態及改善措施

宣導手冊

行政院環境保護署
Environmental Protection Administration
Executive Yuan, R.O.C. (Taiwan)

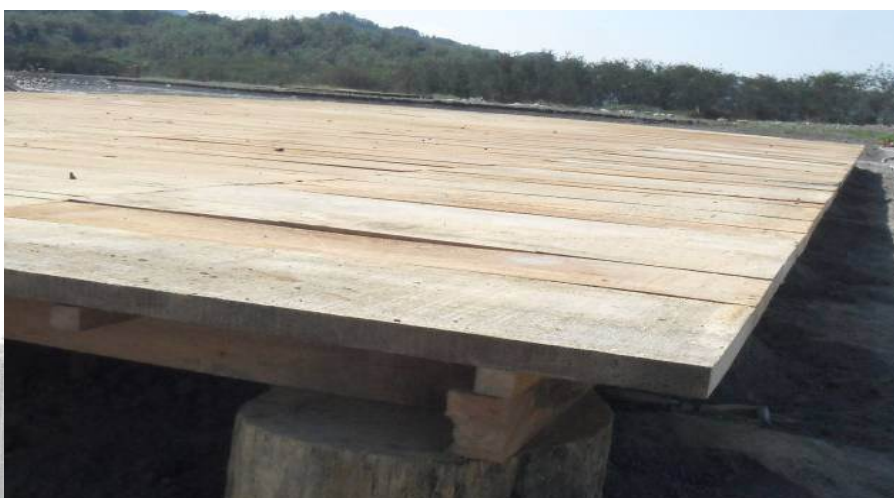
圖 1-11 木製鋪面鋪設之接縫不良且不平整 (環保署/提供)

- A. 嚴格執行凡發現因使用材質不良或施作不良，以致成品有脫榫、開裂、變形或其他明顯缺失時，承攬廠商應拆去不良材質及更換並重作之規定。
- B. 所有已送抵工地且檢驗合格之木料，應以工程司同意之適當措施存放及保護之。
- C. 木作各部分尺寸，要求承攬廠商應派員至現場實際丈量，不得只靠設計圖示尺寸製作，以防止木作尺寸不合。
- D. 若設計圖說未提供，承攬廠商應提出木料之結合及搭接施工詳圖，送請工程司認可。
- E. 於設計之地點埋設木柱時，木柱基礎之開挖若採用鑽掘法，例如 20 公分直徑木柱基礎，規定須鑽掘 30 公分直徑之基礎孔洞，鑽掘完成後開始埋設木柱之前的檢查應列為查驗停留點，監造單位應記錄基礎位置、深度、孔徑等符合設計後方准埋設。當木柱臨時埋設完成，開始澆置基礎混凝土之前，應檢查木柱的臨時固定方式，是否足以承受澆置混凝土時之應力而不致移位或偏斜；不得同意承攬廠商以

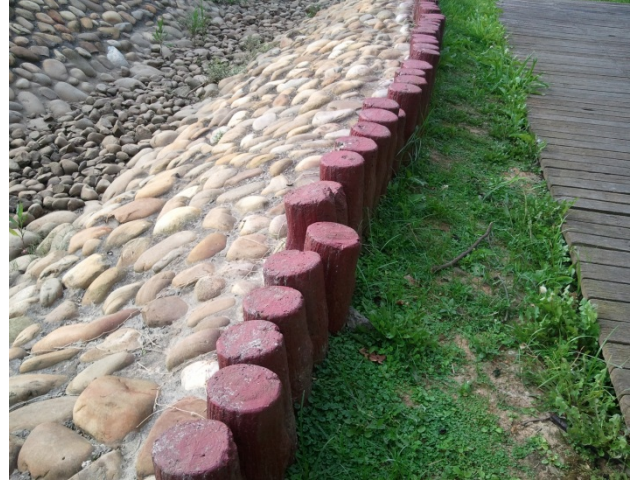
圖 1-13 木製護欄線形不平順美觀
(廖萬里/提供)

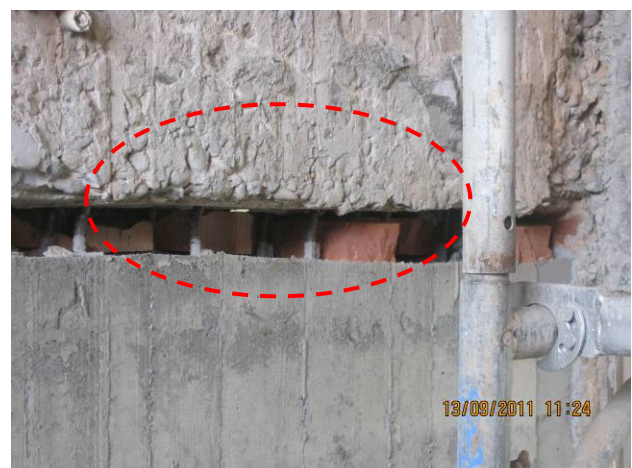
圖 2-2 郭永芳/提供

- a. 缺失項目：有蜂窩或孔洞、冷縫產生。
- b. 缺失原因：(a)震動機數量、型式及功能未符實際需求、(b)未落實使用震動機、震動時間、位置未能掌控、(c)混凝土配比未符工程需求、(d)鋼筋綁紮數量過於密集或無保護層、(e)模板老舊間隙過大，嚴重漏漿、(f)混凝土澆置順序銜接不緊及預拌車出進場接續不當等。
- c. 缺失相片：

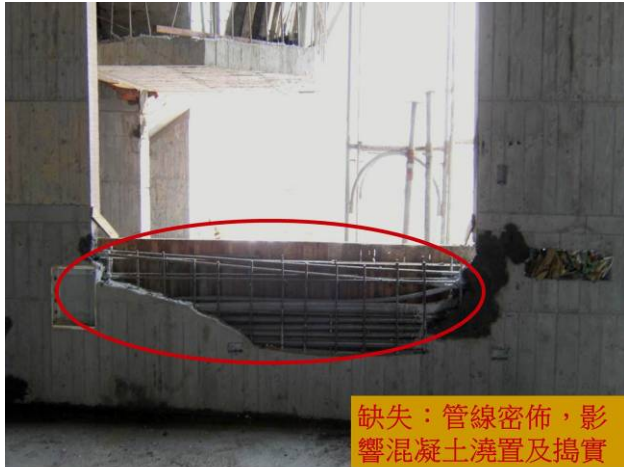
圖 2-3

缺失：管線密布，影響混凝土澆置及搗實

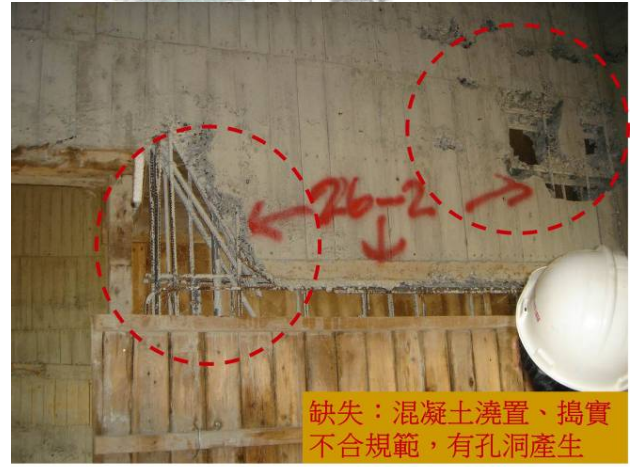
圖 2-4

缺失：混凝土澆置、搗實不合規範，有孔洞產生

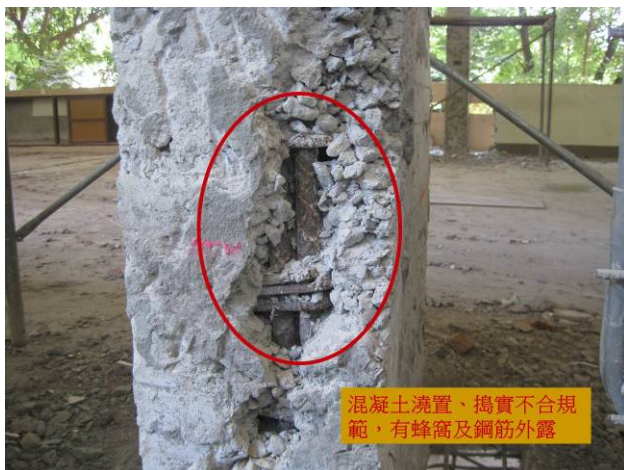
圖 2-5

混凝土澆置、搗實不合規範，有蜂窩及鋼筋外露

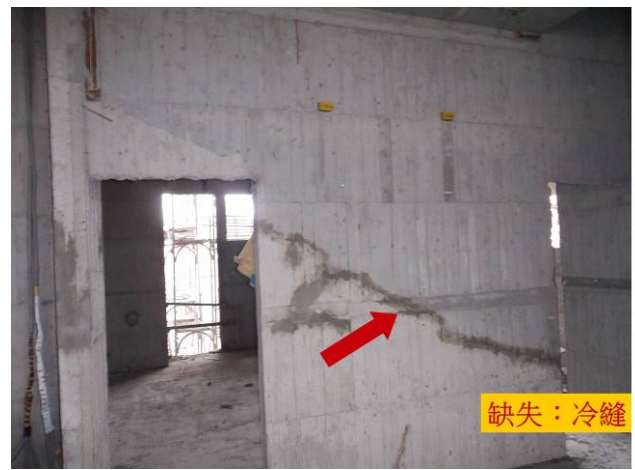
圖 2-6

缺失：冷縫

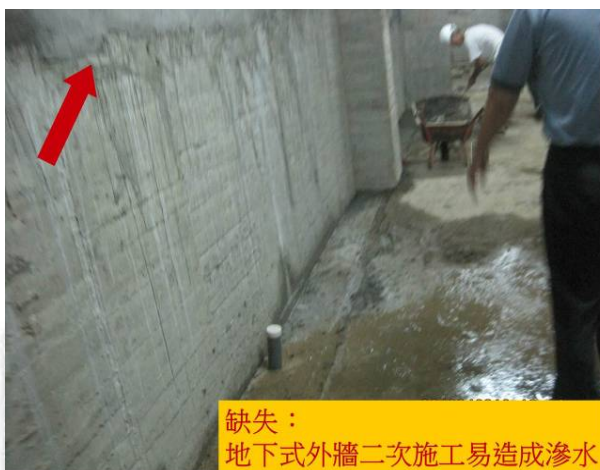
圖 2-7

缺失：地下式外牆二次施工易造成滲水

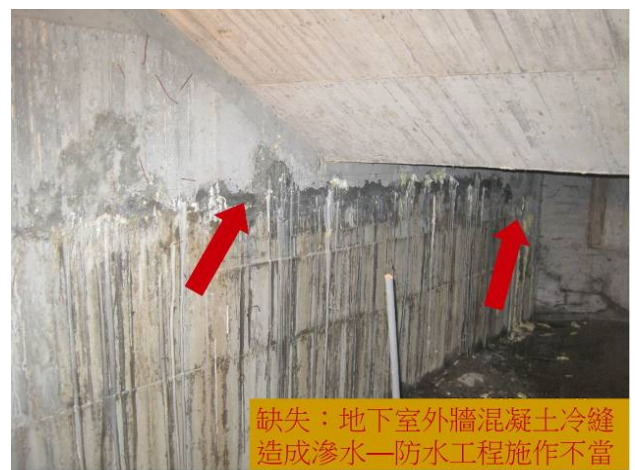
圖 2-8

缺失：地下室外牆混凝土冷縫造成滲水—防水工程施工作不當

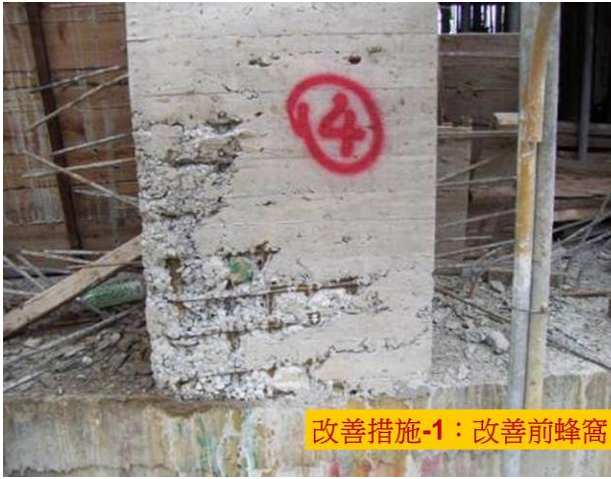
圖 2-9

改善措施-1：改善前蜂窩

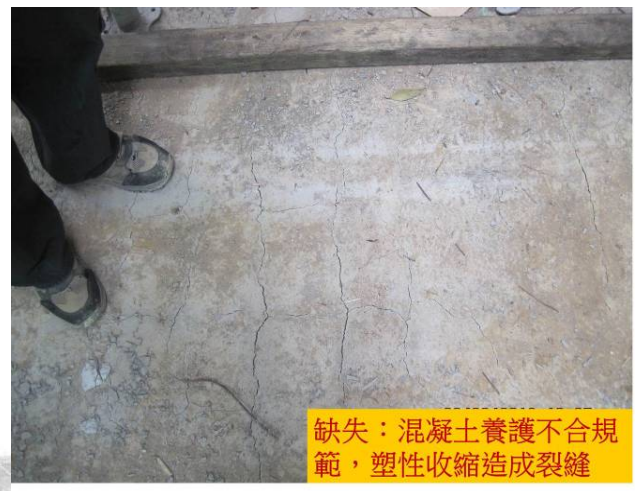
圖 2-18

(2) 養護不佳產生乾縮裂縫情形

- a. 缺失項目：混凝土完成面產生龜裂。
- b. 缺失原因：(a)混凝土澆置完成後，未整體粉光、(b)摻雜不當之早強劑、緩凝劑或過量之飛灰、(c)未落實濕治、養護、(d)樓版或牆頂鋼筋或隔間器設置未符標準。
- c. 缺失相片：

- d. 預防及改善對策：(a)混凝土澆置完成後應立即進行整體粉光(機具粉光時間之掌控並進行二次磨飾)、(b)落實濕治養護或覆蓋、(c)噴灑養護劑進行養護、(d)支撐模板勿過早拆除、支撐勁度應足夠、(e)樑、柱、版銜接，應確實先灌注樑柱，並俟一段時間後始得進行版澆灌，避免樑柱版拉裂。

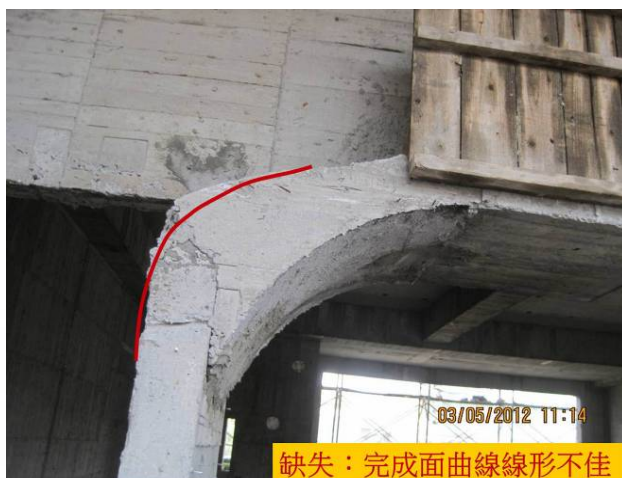
圖 2-27

- a. 缺失項目：(a)外觀不佳、(b)平整度、平直度不佳、(c)曲線不佳。
- b. 缺失原因：(a)混凝土澆置完成未進行高度管控、(b)混凝土澆置完成未進行模板檢視、調整、(c)模板塑模及勁度不足造成爆模。
- c. 缺失相片：

缺失：完成面曲線線形不佳

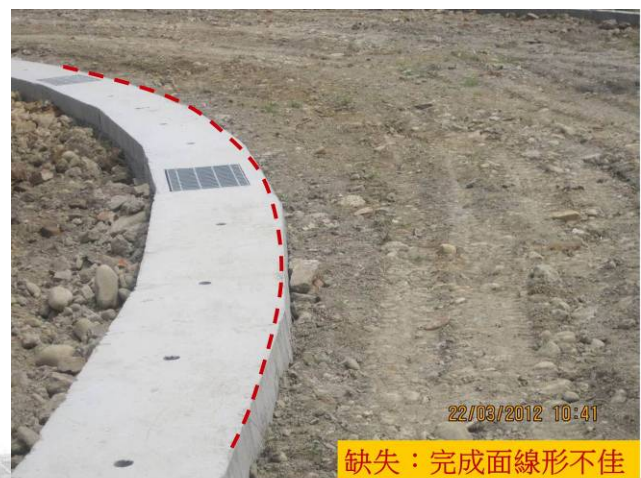
圖 2-28

缺失：完成面線形不佳

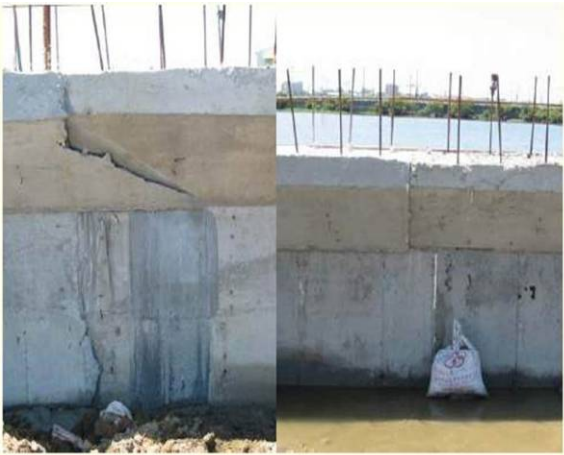
- a. 缺失項目：伸縮縫、施工縫位置錯誤或設置不當。
- b. 缺失原因：(a)伸縮縫未設置於同一斷面、(b)施工縫設置不當、(c)混凝土澆置未分段施工。

<p>混凝土擋土牆伸縮縫施造不良</p> <p>圖 2-33 工程會講義/提供</p>

- d. 預防及改善對策：(a)施工縫及伸縮縫依據設計尺寸留設、(b)模板組立工班師傅落實勤前教育、(c)承攬廠商工程師應熟悉設計圖說，監造單位應落實要求，並於混凝土澆置作業時依順序嚴謹管制及檢核，避免施工不當情形發生、(d)材料使用應符設計規定。

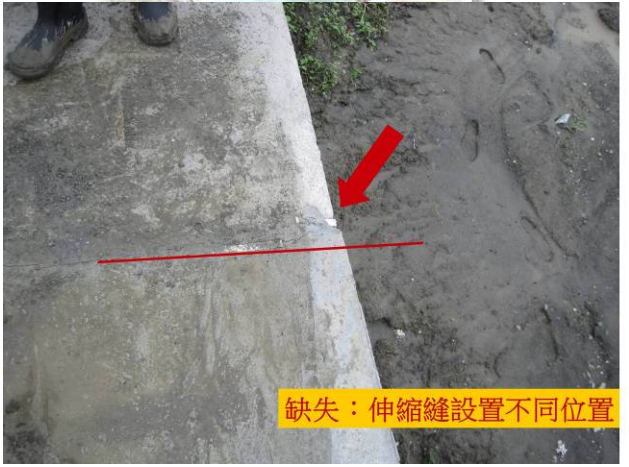
<p>缺失：伸縮縫設置不同位置</p> <p>圖 2-34 郭永芳/提供</p>

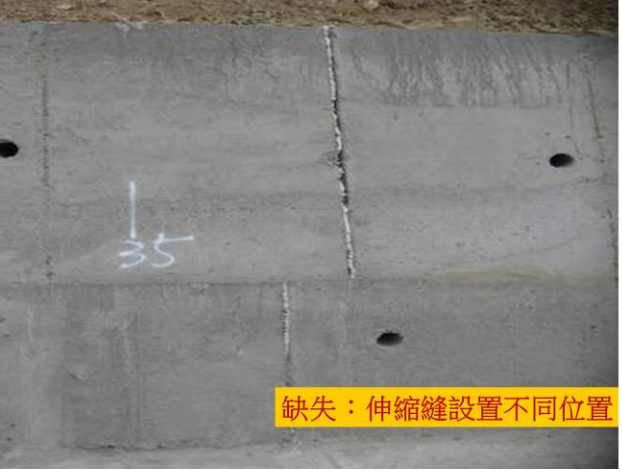
<p>缺失：伸縮縫設置不同位置</p> <p>圖 2-35 郭永芳/提供</p>

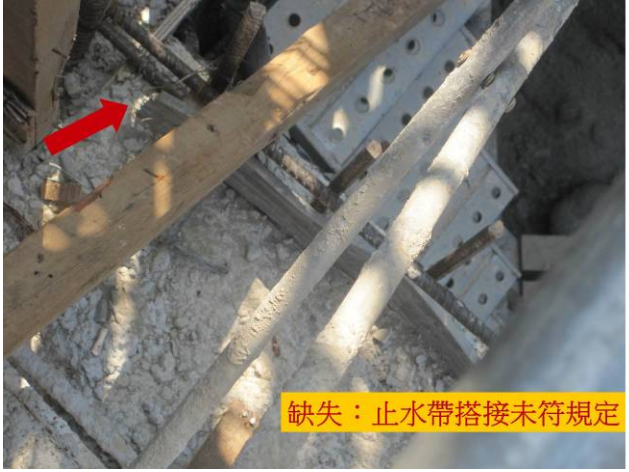
<p>缺失：止水帶搭接未符規定</p> <p>圖 2-36 郭永芳/提供</p>

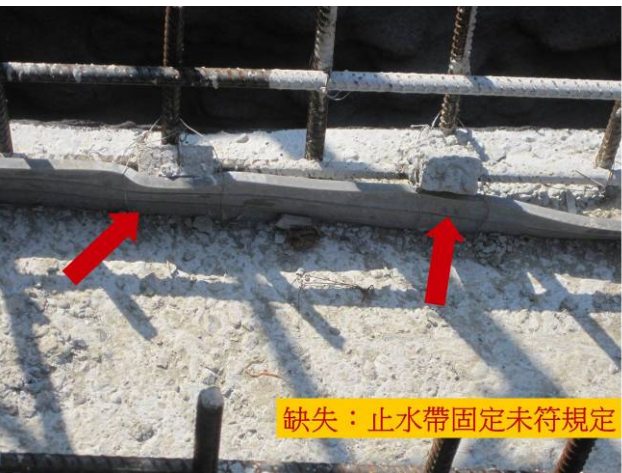
<p>缺失：止水帶固定未符規定</p> <p>圖 2-37 郭永芳/提供</p>

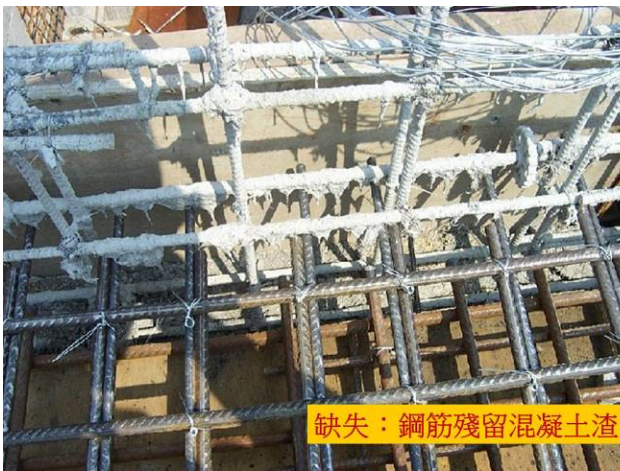
圖 2-38

- a. 缺失項目：混凝土完成面殘留夾板、鐵絲、螺桿或雜物。
- b. 缺失原因：(a)工地管理及要求未確實、(b)工班師傅教育訓練不足、(c)模板拆除未立即進行拆剪、(d)混凝土澆置前未進行全面查驗及撿拾。
- c. 缺失相片：

- d. 預防及改善對策：(a)工班工人勤前教育訓練、(b)封模前之落實檢查、
施工場所設置臨時垃圾收集桶、(c)模板拆除時應將鐵絲、夾板同時清
理剪除、(d)混凝土澆置前一天應全面檢查清理乾淨。

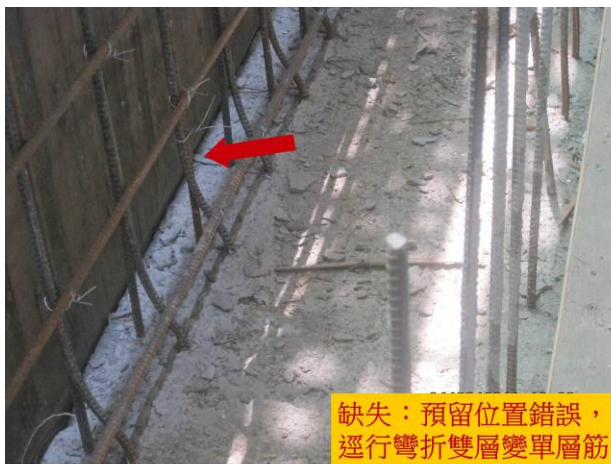
圖 2-52

- a. 缺失項目：(a)鋼筋留設間距不均、(b)雙層筋變成單層筋、(c)預留位置錯誤鋼筋偏移。
- b. 缺失原因：(a)未使用隔間器、(b)未配合保護層墊塊使用、(c)廠商未落實自主檢查、(d)監造單位未落實查驗。
- c. 缺失相片：

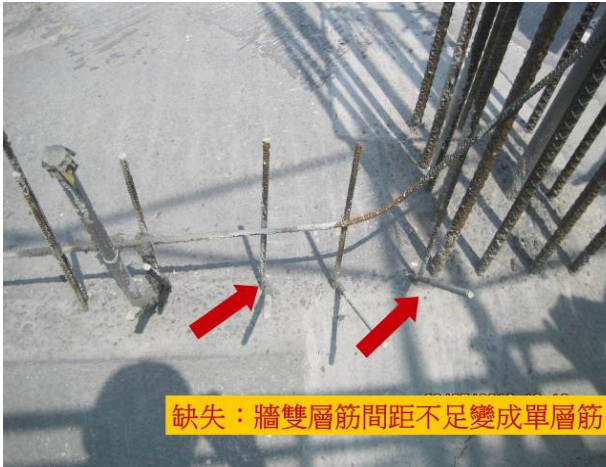
圖 2-56

缺失：牆雙層筋間距不足變成單層筋

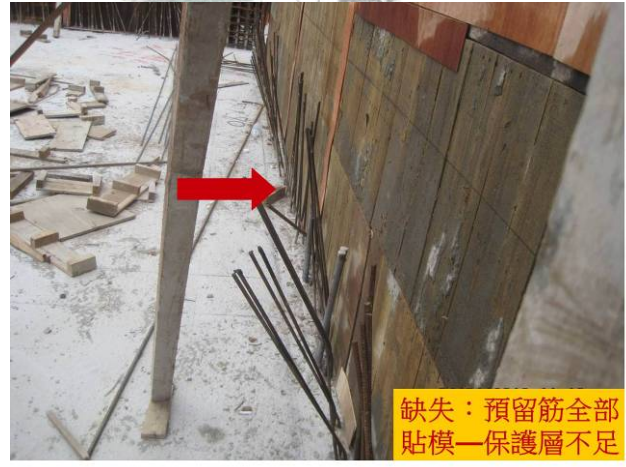
圖 2-57

缺失：預留筋全部貼模—保護層不足

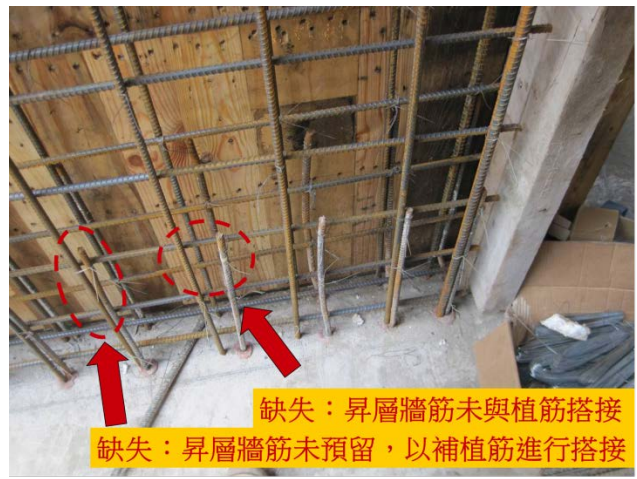
圖 2-59

缺失：昇層牆筋未與植筋搭接
缺失：昇層牆筋未預留，以補植筋進行搭接

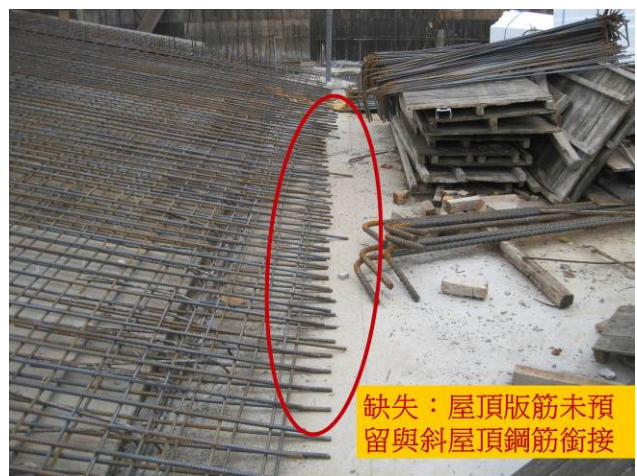
圖 2-61

缺失：屋頂版筋未預留與斜屋頂鋼筋銜接

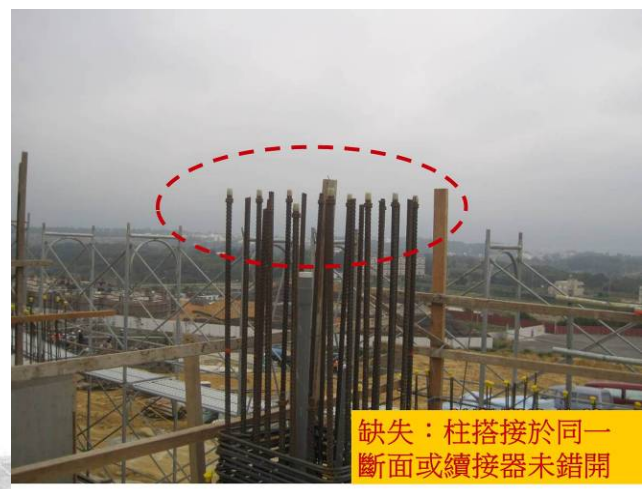
- a. 缺失項目：(a)柱搭接同一斷面、(b)牆筋搭接同一斷面。
- b. 缺失原因：(a)開工前工班未進行勤前教育、(b)清圖時應確認樓層高度及長度整理訂料、(c)監造單位及承攬廠商未落實查驗及自主檢查。
- c. 缺失相片：

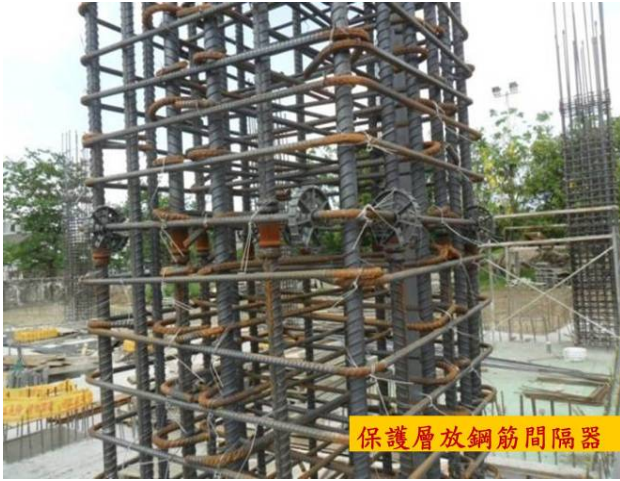
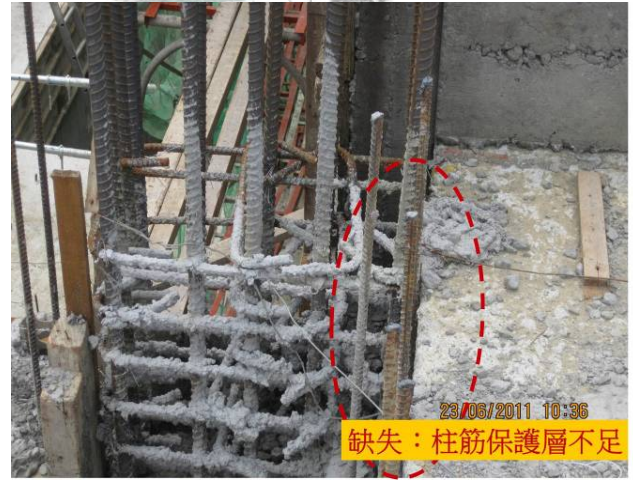
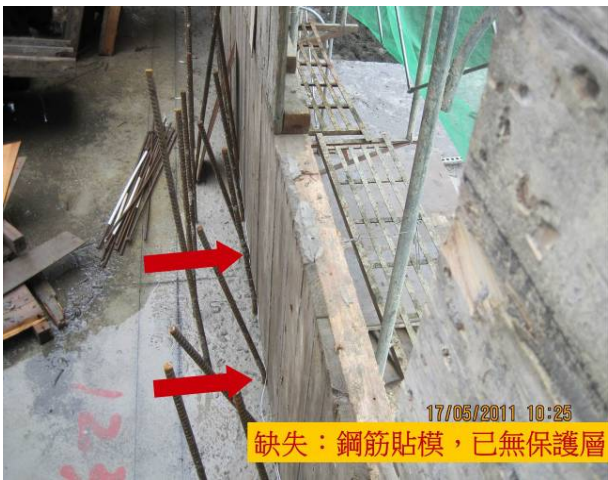
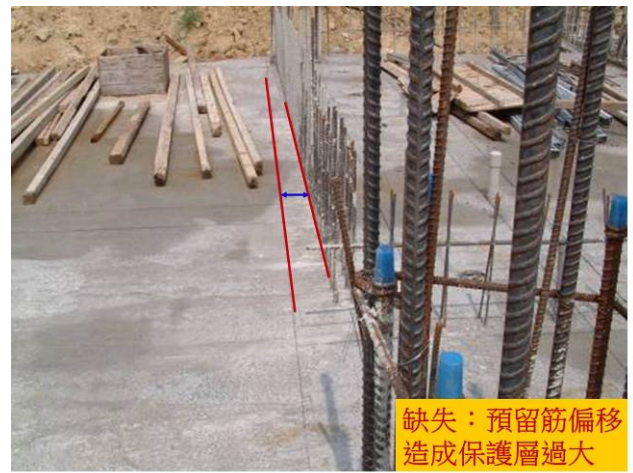
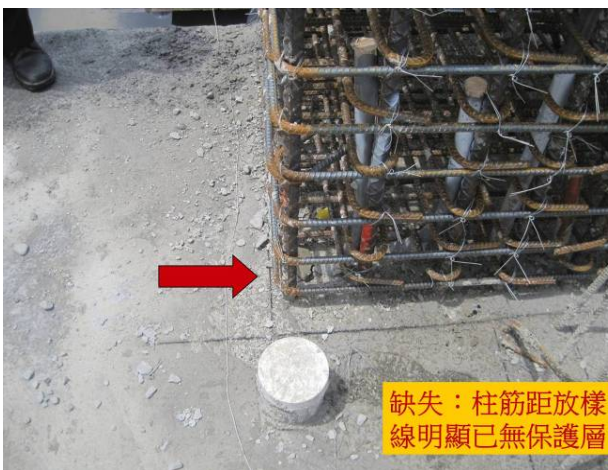
- a. 缺失項目：(a)保護層不足、(b)保護層過大、(c)保護層不均。
- b. 缺失原因：(a)無保護層設置觀念、(b)保護層設置位置不當、(c)保護層材料使用不當。
- c. 缺失相片：

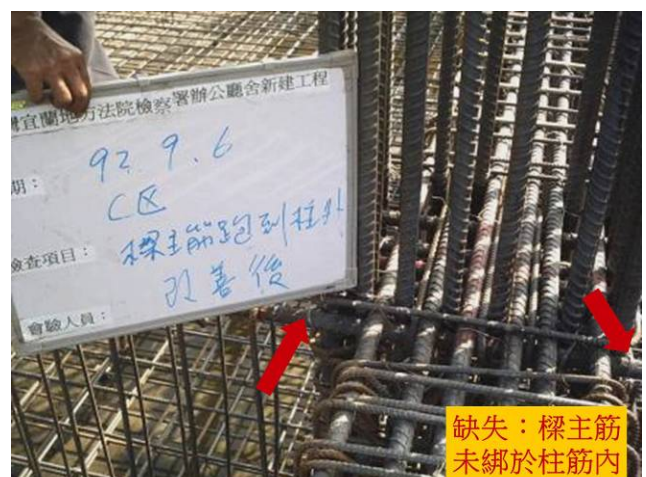
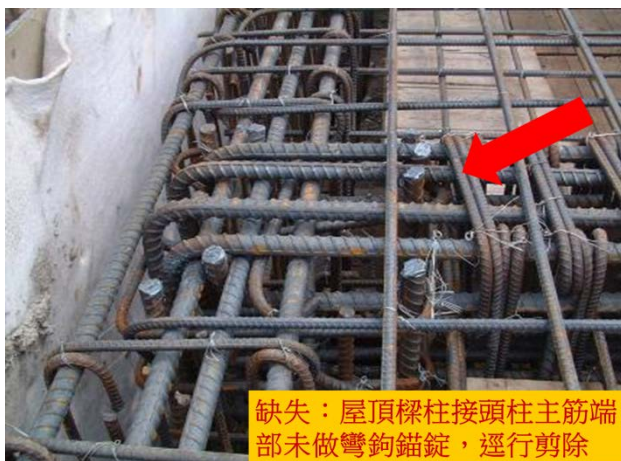
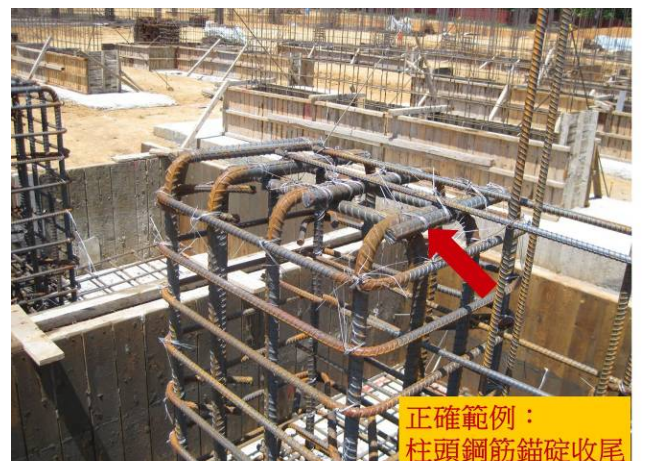
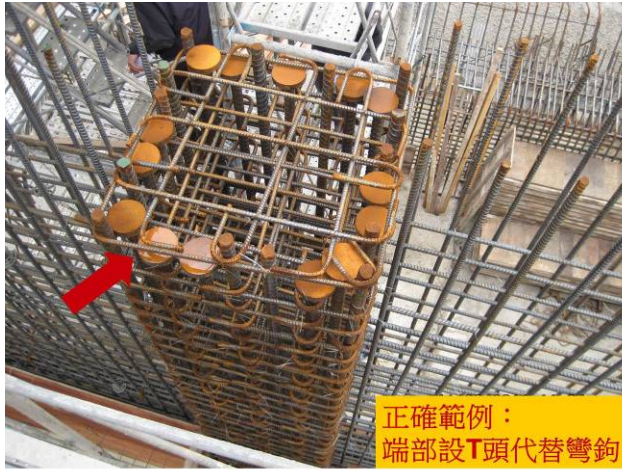
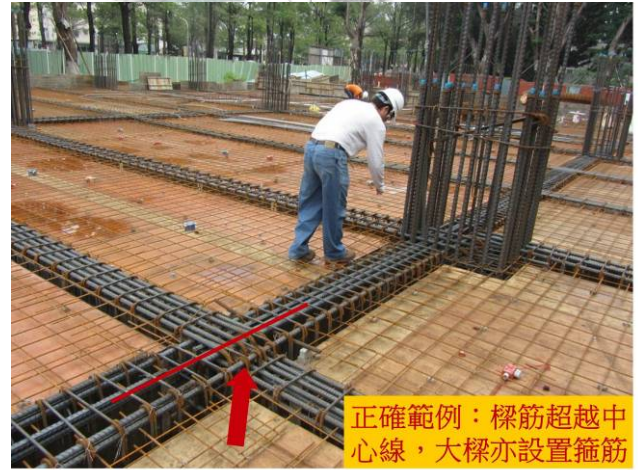
- a. 缺失項目：(a)樑柱銜接，樑筋未超過中心線、(b)樑筋未全面設於柱主筋內、(c)頂層柱筋端部未設錨定、(d)大小樑銜接，箍筋未設於大樑或未綁紮、(e)樑柱銜接，箍筋設置不當。

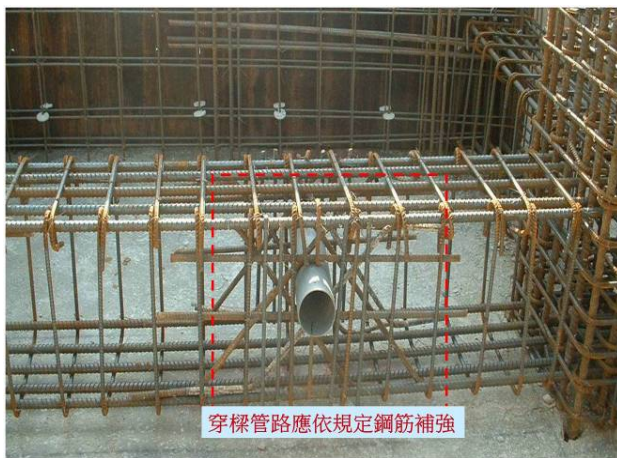
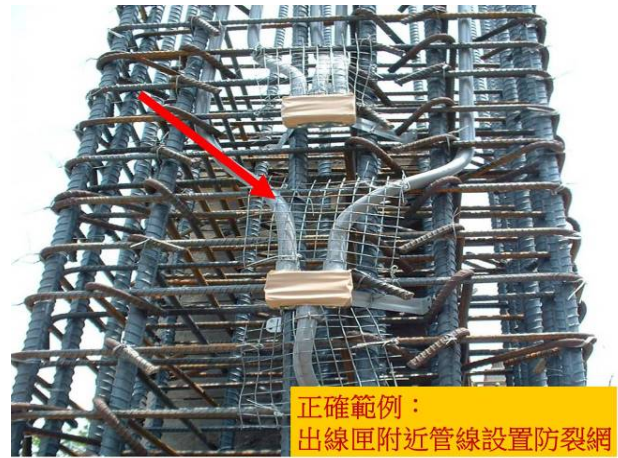
- a. 缺失項目：(a)角隅補強未符規定、(b)管路穿孔未設補強鋼筋、(c)門窗開口未設補強鋼筋、(d)牆轉角未設補強鋼筋。

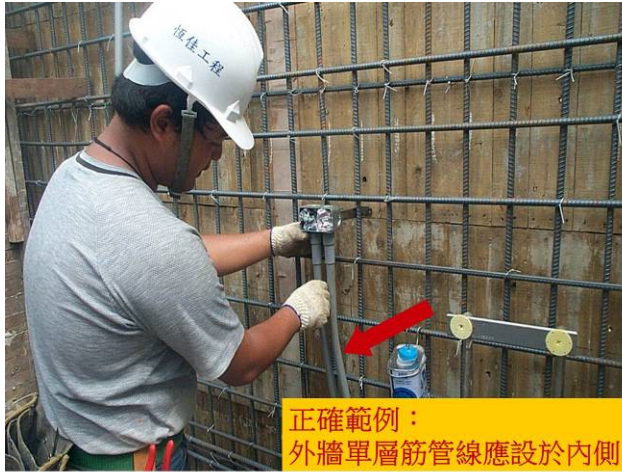
圖 2-103

正確範例：
外牆單層筋管線應設於內側

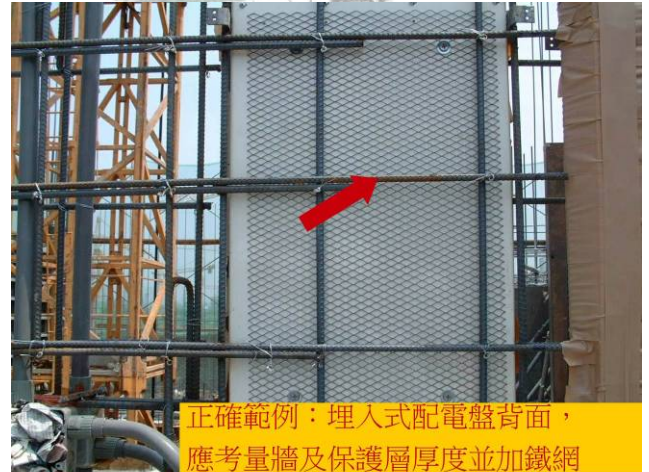
圖 2-104

正確範例：埋入式配電盤背面，
應考量牆及保護層厚度並加鐵網

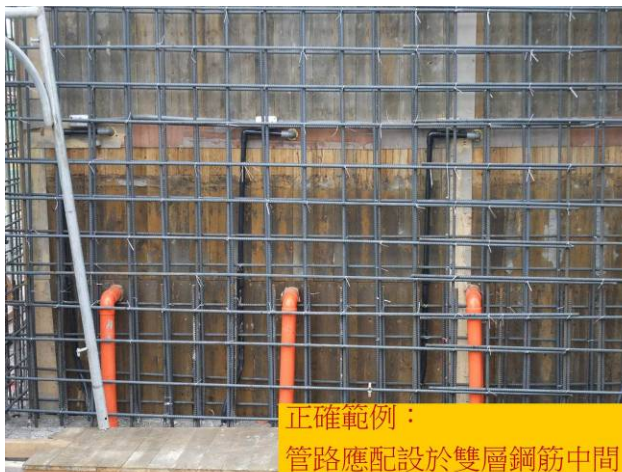
圖 2-105

正確範例：
管路應配設於雙層鋼筋中間

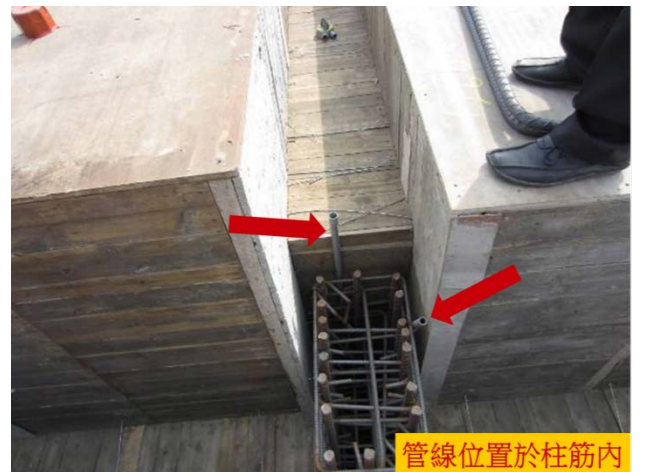
圖 2-106

管線位置於柱筋內

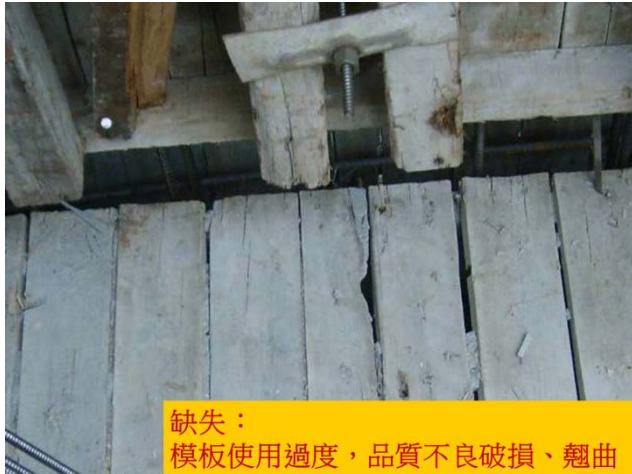
圖 2-107

a. 缺失項目：模板破損、老舊及未塗模板油。

b. 缺失原因：(a)未適時更新汰換舊模板、(b)拆模時未適時整理、(c)模板整理後未立即塗刷模板油。

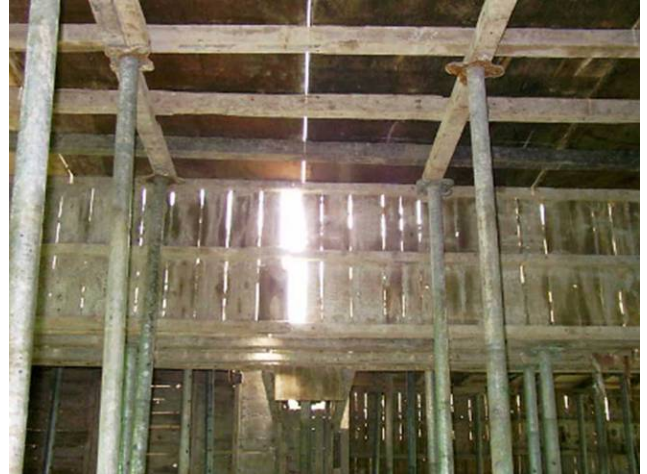
圖 2-111

- a. 缺失項目：(a)模板銜接不緊密或縫隙過大，造成漏漿、(b)模板接合縫隙以夾板補縫未確實，拆模時常造成夾板留置於混凝土內。
- b. 缺失相片：

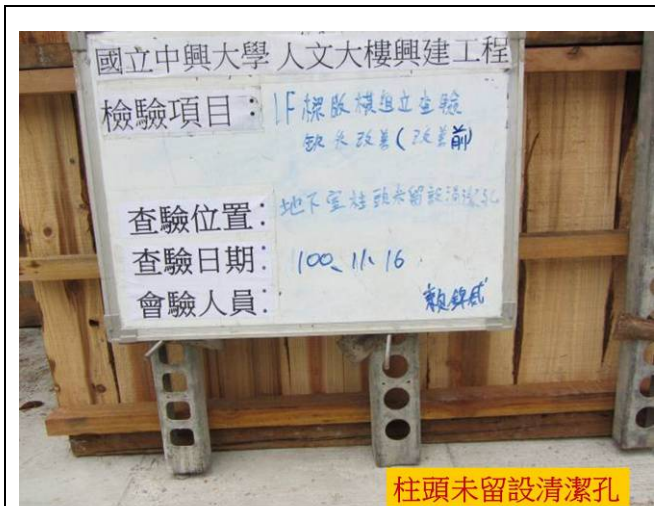
圖 2-115

- a. 缺失項目：(a)牆模板組立，未設清潔口、(b)柱模模板組立，未設清潔口。

- c. 預防及改善對策：(a)施工前工班教育、(b)未設置者全面改善留設清潔口、(c)灌漿前全面檢查。

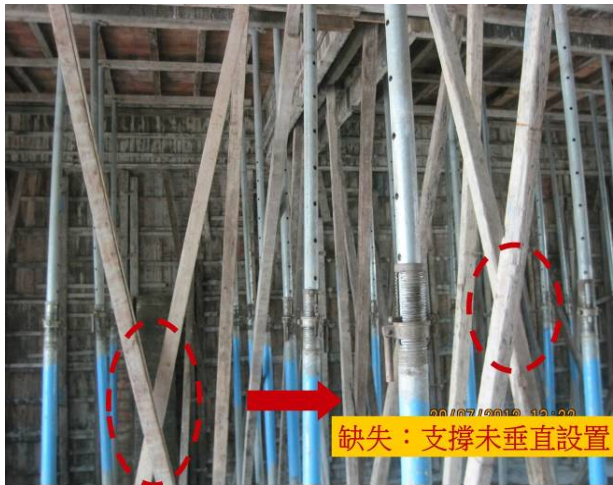
圖 2-118

- a. 缺失項目：(a)模板支撐歪斜、(b)支撐搭接材料不符規定、(c)支撐材料太小、間距過大、(d)支撐底座未穩定、(e)支撐未設置雙向水平繫材。
- b. 缺失相片：

- c. 預防及改善對策：(a)模板支撐規格應足夠、(b)支撐應垂直、間距應符計算書、(c)支撐應置於堅實地面、(d)支撐應設置雙向水平繫材、(e)版模底下支撐灌漿前應全面檢視。

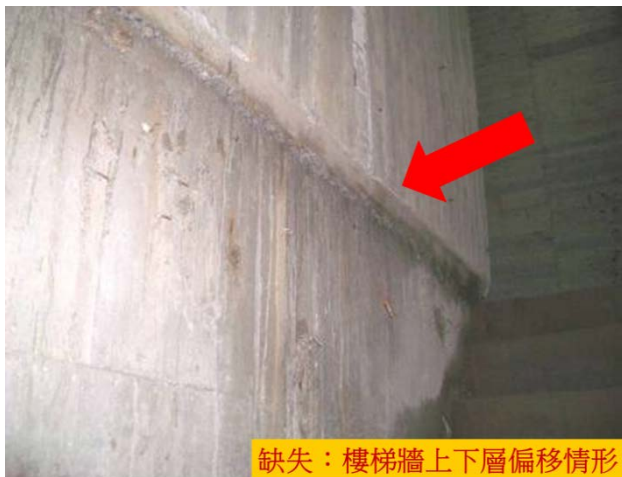
圖 2-123

- a. 缺失項目：(a)模板未依規定四層模組立、(b)模板組立垂直度不佳。
b. 缺失相片：

- c. 預防及改善對策：(a)開工前應告知模板協力廠商，模板組立要求一律四層模、(b)模板組立配合斜撐管控垂直度、(c)監造單位及承攬廠商應落實檢查及查驗、(d)模板勁度應足夠。

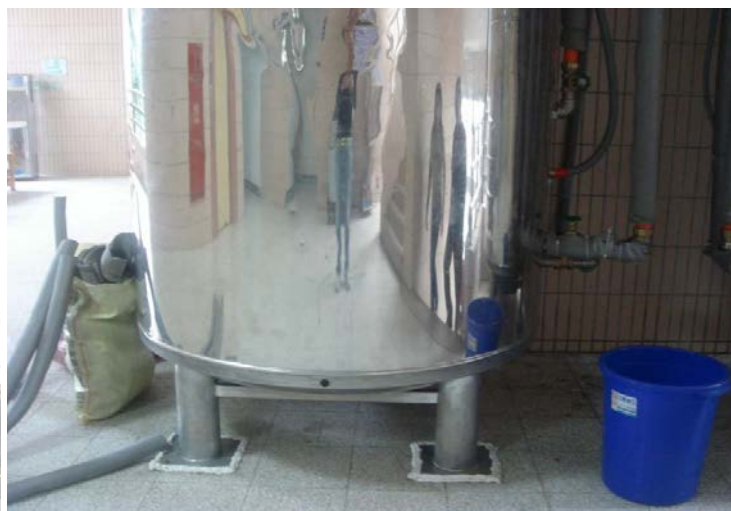
圖 4-2

常見缺失：

設備未施作基礎座。

改善方法：

設備必須施作基礎座，載重平均。

往後預防對策：

凡機電設備必須繪製大樣圖，包括基礎座，至少須有 15 公分以上。

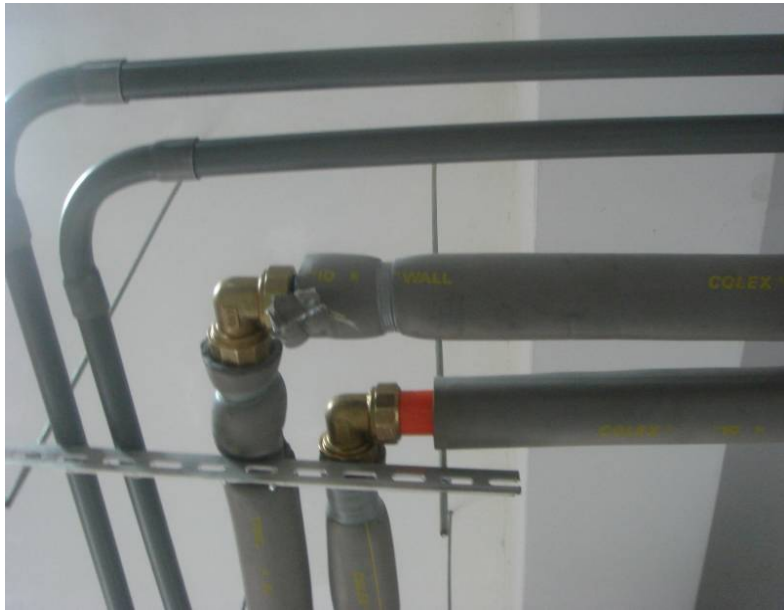
圖 4-3

常見缺失：

保溫水管包敷不合規範，材料尺寸不合，彎頭未予保溫。

改善方法：

保溫材質尺寸須與水管相符，不宜過大或過小，彎頭須施作保溫。

往後預防對策：

施工前材料須檢驗是否符合。

施工中注意保溫密合，須採用專用保溫材質膠密貼，不可用 PVC 帶束綁。

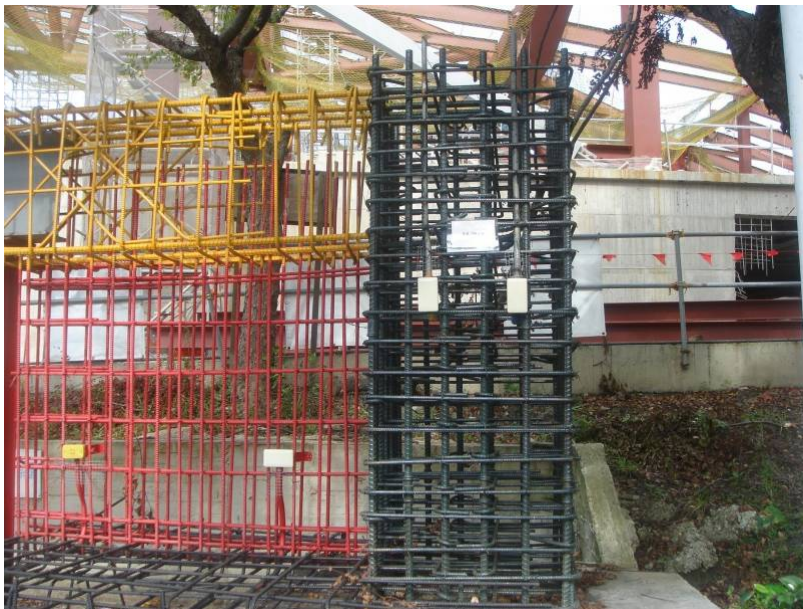
圖 4-4

常見缺失：

工區須展示各項工法與樣品。

改善方法：

所使用材料經核准後，製作樣品板或樣品屋展示。

往後預防對策：

巨額工程以上，須嚴格要求製作。

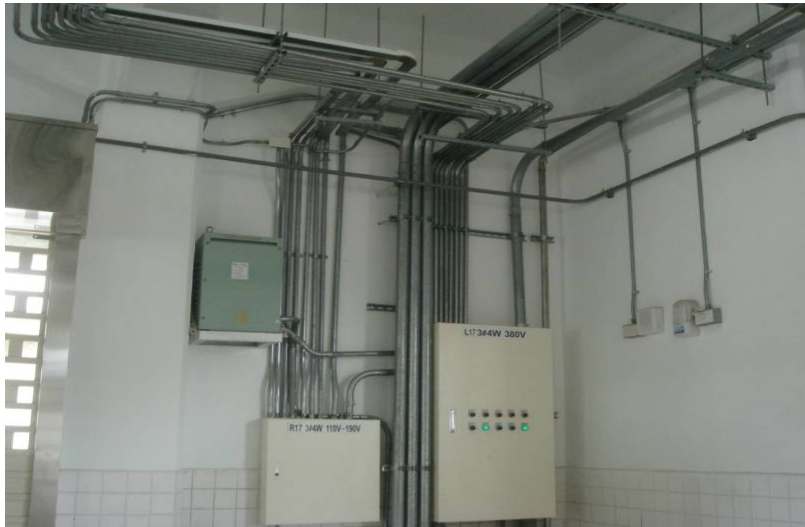
圖 4-5

常見缺失：

管路排置過密，彎頭排置不整齊。

改善方法：

管路排列須調整整齊劃一，尤其彎頭使用定型彎頭銜接。

往後預防對策：

繪製施工圖，依順序排列。

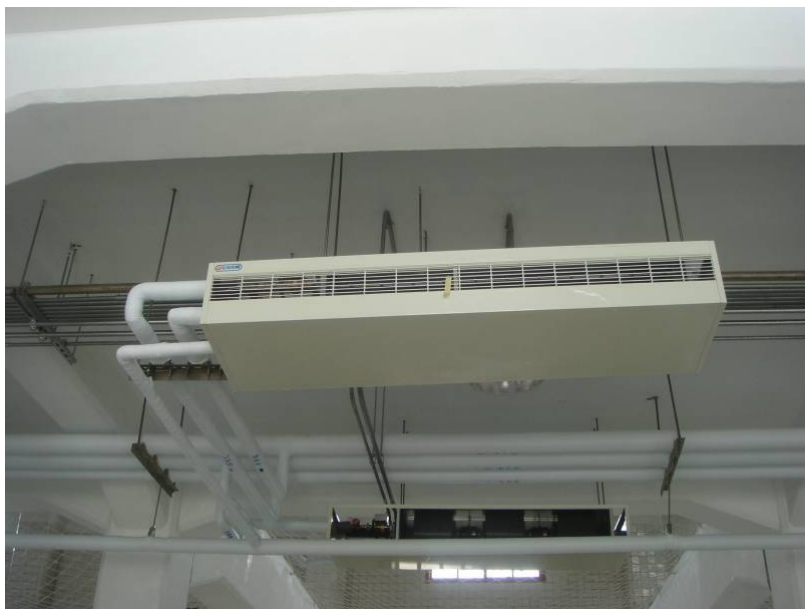
圖 4-6

常見缺失：

小型送風機排水洩水坡度不足，常發生管中積水。

改善方法：

洩水坡度至少保持 1/100，且注意排水管是否有包敷保溫材料，以免產生冷凝水。

往後預防對策：

繪製施工圖，其排水管不宜太長，且注意落水頭亦不宜太長。

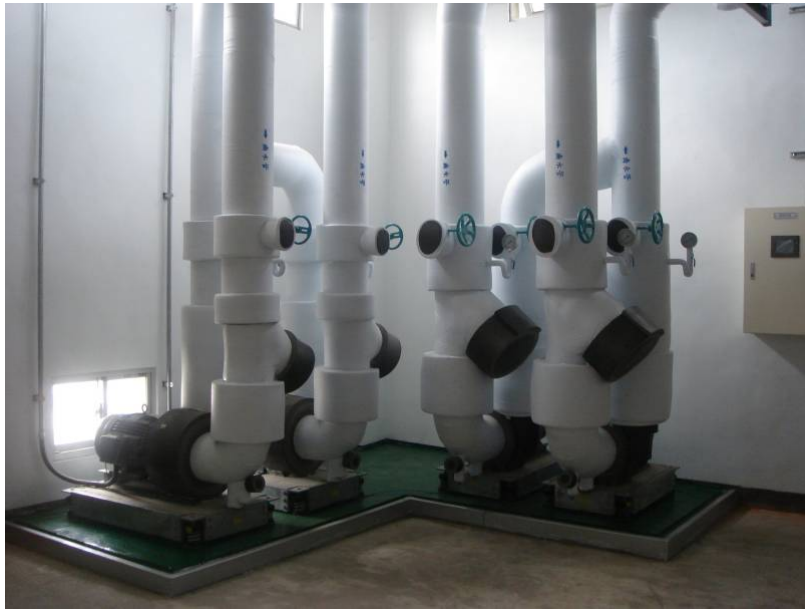
圖 4-7

常見缺失：

冷卻幫浦四週未設導水溝。

改善方法：

幫浦基礎座四週須設置導水溝，以排放幫浦運轉時落水，能流入導水溝。

往後預防對策：

繪製幫浦基礎座與導水溝之大樣圖。

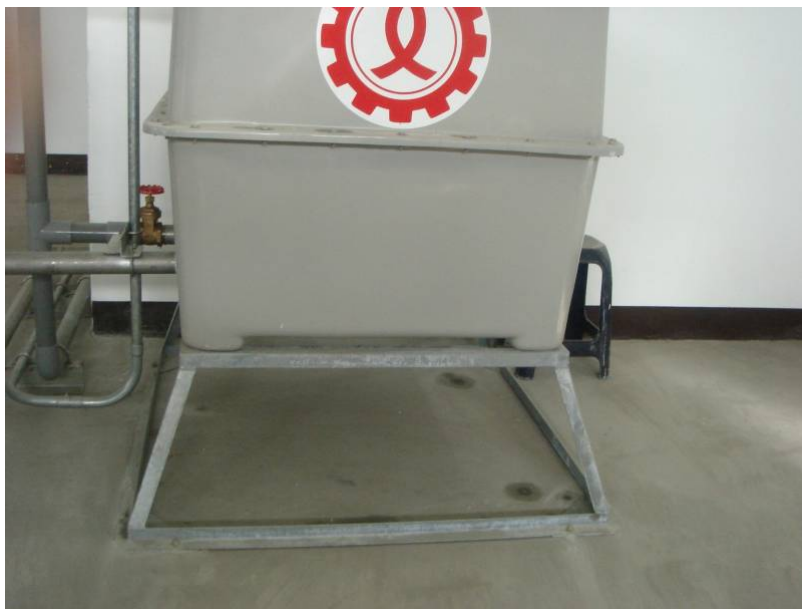
圖 4-8

常見缺失：

膨脹水箱未施作基礎座。

改善方法：

設備必須施作基礎座，載重平均。

往後預防對策：

凡機電設備必須繪製大樣圖，包括基礎座，至少須有 15 公分以上。

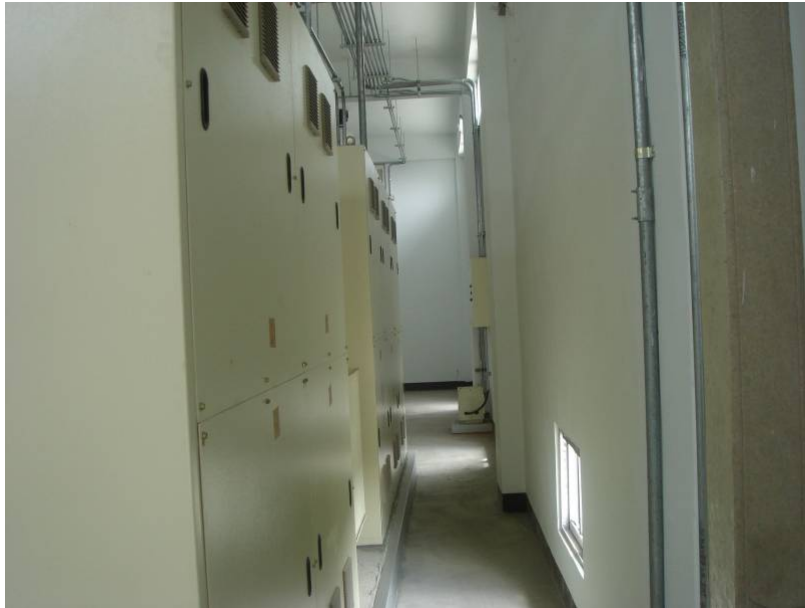
圖 4-9

常見缺失：

配電盤排置通道空間不足。

改善方法：

配電盤排置通道空間至少要有 80 公分以上，以便於進行維修保養。

往後預防對策：

繪製施工大樣圖。

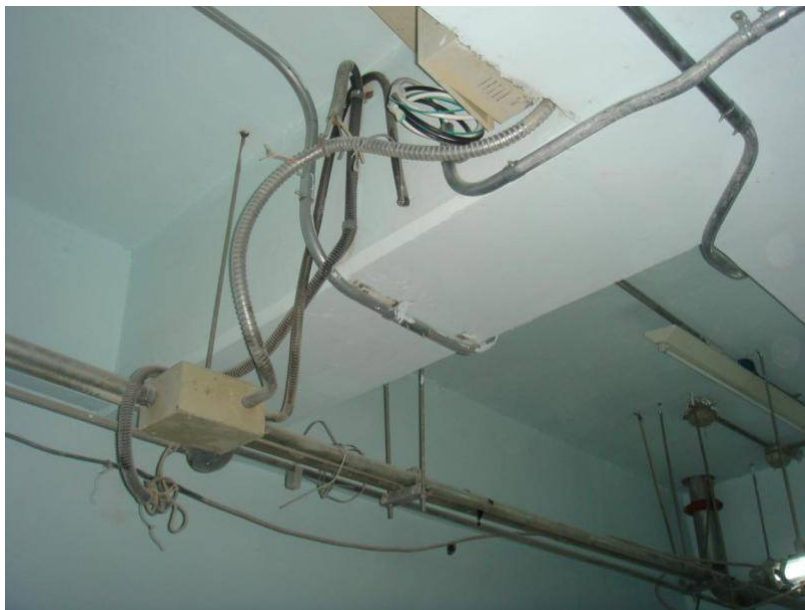
圖 4-10

常見缺失：

管路凌亂，未整理。

改善方法：

管路排置整齊、牢固。

往後預防對策：

繪製施工圖，據以施作。

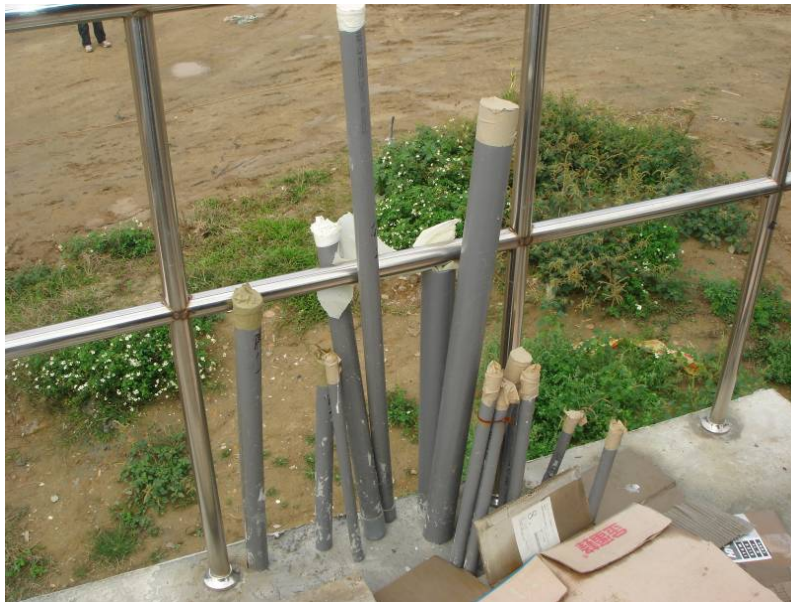
圖 4-18

管路排置太密集，混凝土保護層不足，易造成龜裂、冷縫。

往後預防對策：

依品管自主檢查表、檢查標準記載，確實執行。

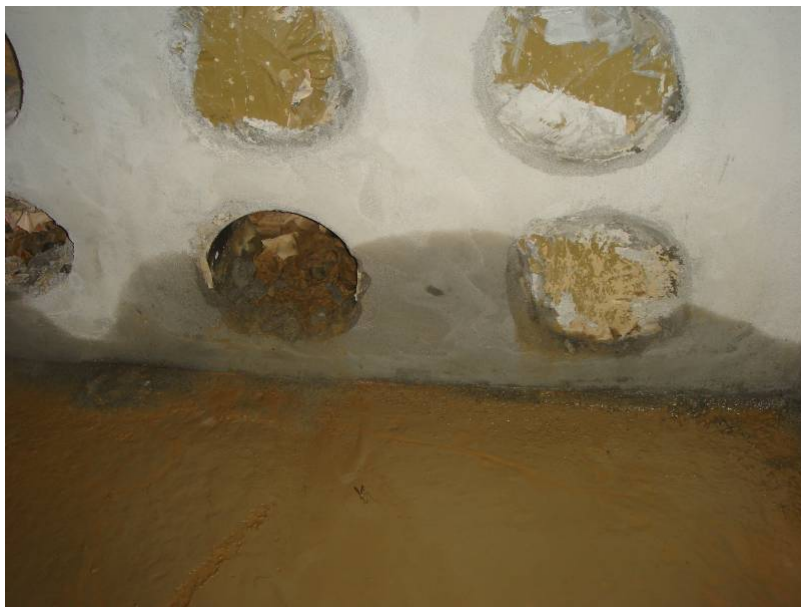
圖 4-24

常見缺失：
外牆(台電受電室)6 英
吋 x 8 ，預留管漏水。

改善方法：
外牆預留管，其管圍須
施作止水環，管口須以
管帽塞住。

往後預防對策：
檢查預留管高度，管圍
兩邊施作止水環，管口
管帽塞住，管外銜接向
下(S)管。

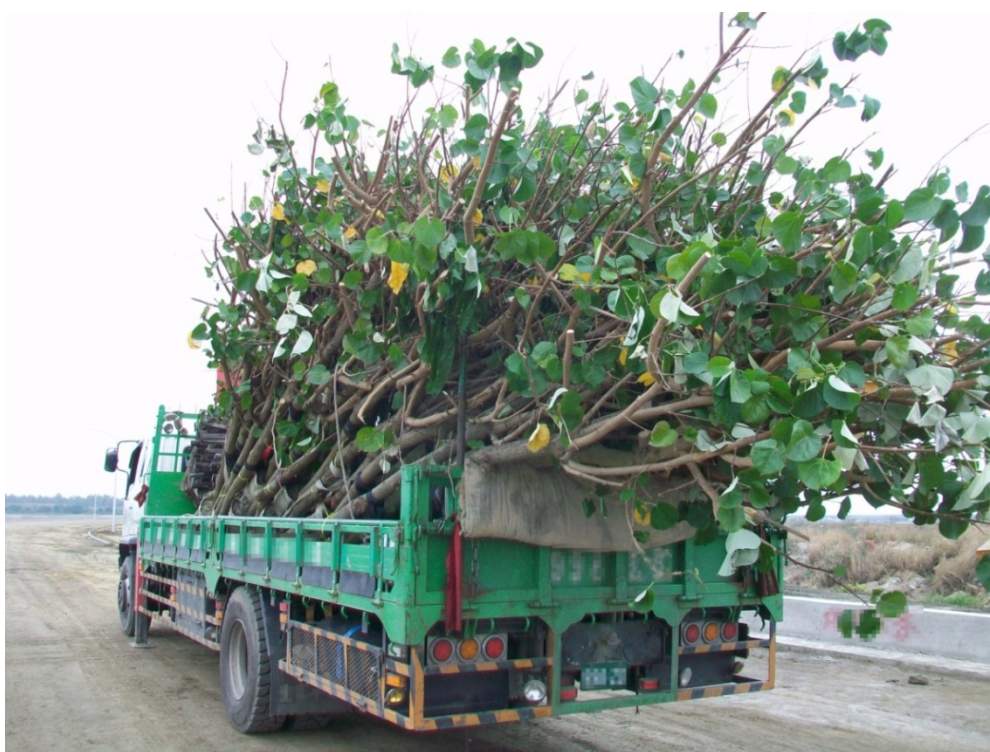
圖 5-10 非容器苗的喬木，為避免水分的蒸散及增加成活率，可進行適度樹冠修剪。闊葉樹主莖及其原分莖、枝應盡可能保留，並以保持該樹種遺傳樹型為原則 (王崇安/提供)

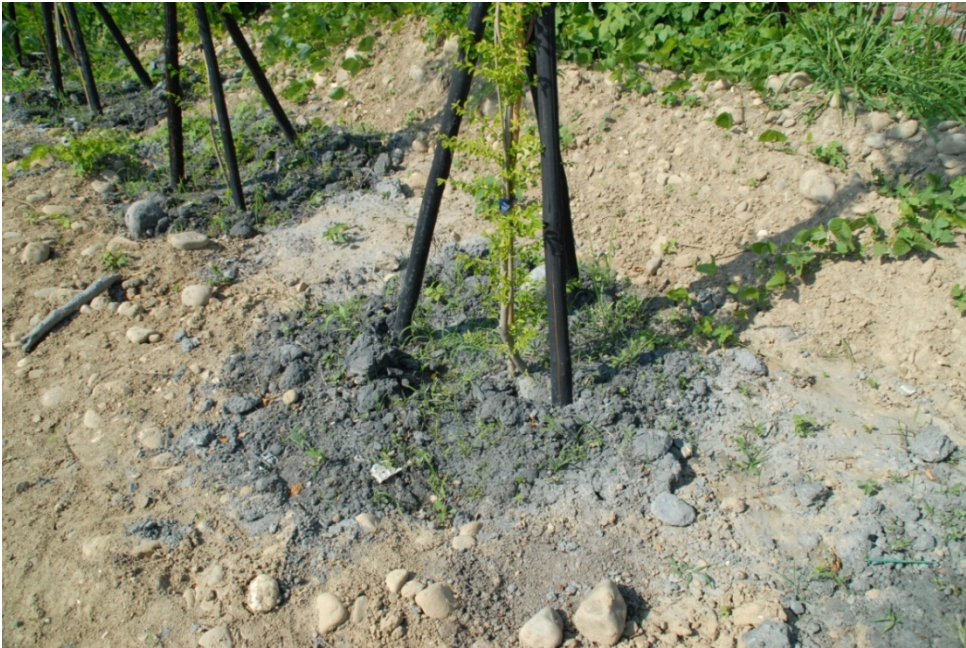
圖 5-15 未依設計圖施作，移除植穴周邊直徑大於 3 公分的礫石
(蔡智賢/提供)

植穴的大小，依契約規範的規定。如未經規定，植穴直徑應不小於根球直徑的 1.5 倍，植穴深應不小於根球直徑加 20 公分（交通部公路總局第 02902 章-植物種植及移植 20120710 版）。植穴內及植穴周邊如有石礫、工程廢棄物及其他有礙根系生長的雜物均應挖除（圖 5-14、5-15）。

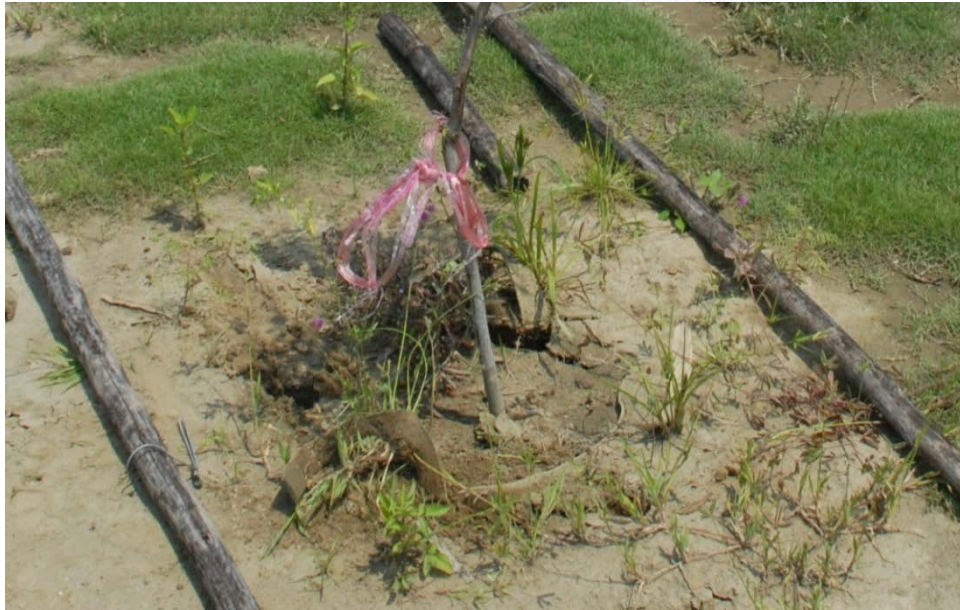
圖 5-16 未依設計圖施作，移除植穴內的美植袋容器 (蔡智賢/提供)

容器苗種植入植穴時，容器應小心解除（圖 5-16），不可埋入植穴中，負責監督工程施工的人員可要求承攬廠商將解除後容器置於苗木周邊，以查驗容器與苗木的數量是否一致。非容器苗種植入植穴時亦應移除包裹根球的包裹物及綑綁物，並避免根球之土壤散落。除根球以外的空隙，應依設計圖規定回填符合規定的栽植用土壤，分層予以適當壓實，使植物保持挺直（圖 5-17），並依設計圖規定形成一適當的蓄水穴。苗栽種植後，應立即充分澆水溼潤。

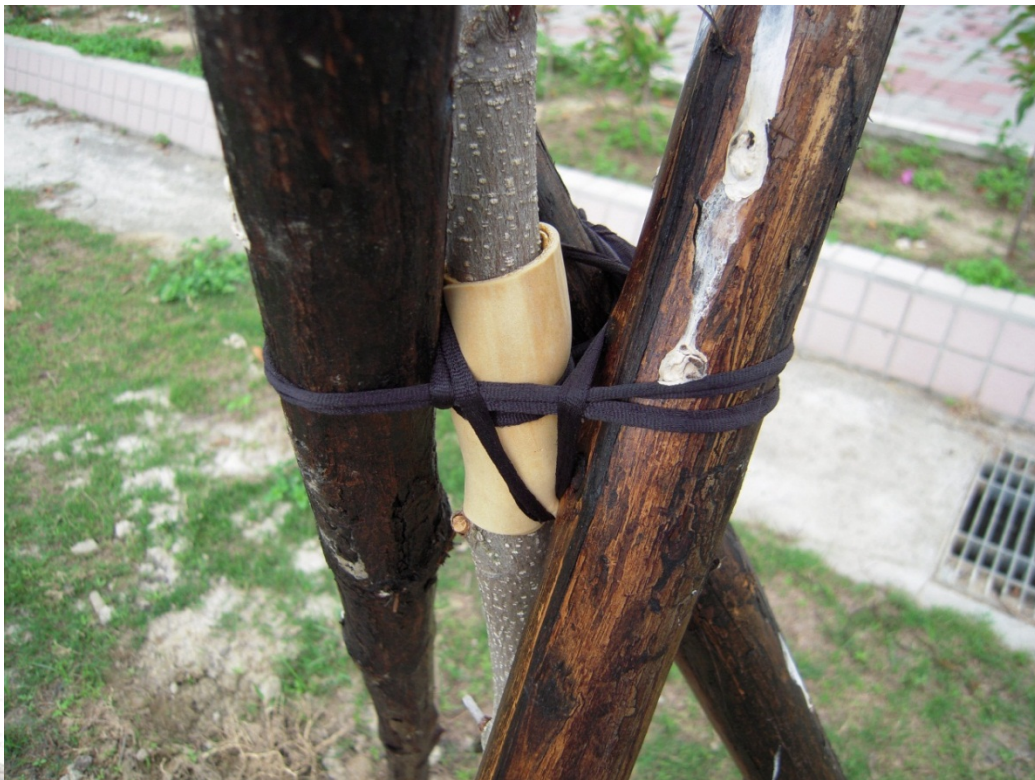
圖 5-22 支架與苗木接觸處，應以布、杉木皮或其他柔軟材料襯墊，以免植物受傷，並不得妨礙植物生長 (蔡智賢/提供)

苗木種植後，承攬廠商應依圖說規定，配設支架，以防止傾倒。常用支架的方式有單柱、雙柱、三柱、井字或其它。依喬木大小選擇最適當的支柱支撐。埋入土中的深度應在 50 公分以上或支柱總長的 1/3 (依圖說規定)(圖 5-18)，支架應以桂竹或經防腐處理的杉木、柔軟材料襯墊及捆綁材料組成(圖 5-19、5-20、5-21)。支架與苗木接觸處，應以多層不織布、杉木皮、膠墊或其他柔軟材料襯墊，以免植物受傷，並不得妨礙植物生長(圖 5-22)。支架的設立，應力求整齊美觀。
