環保設施常見缺失樣態及改善措施

宣導手冊

行政院環境保護署
Environmental Protection Administration
Executive Yuan, R.O.C. (Taiwan)

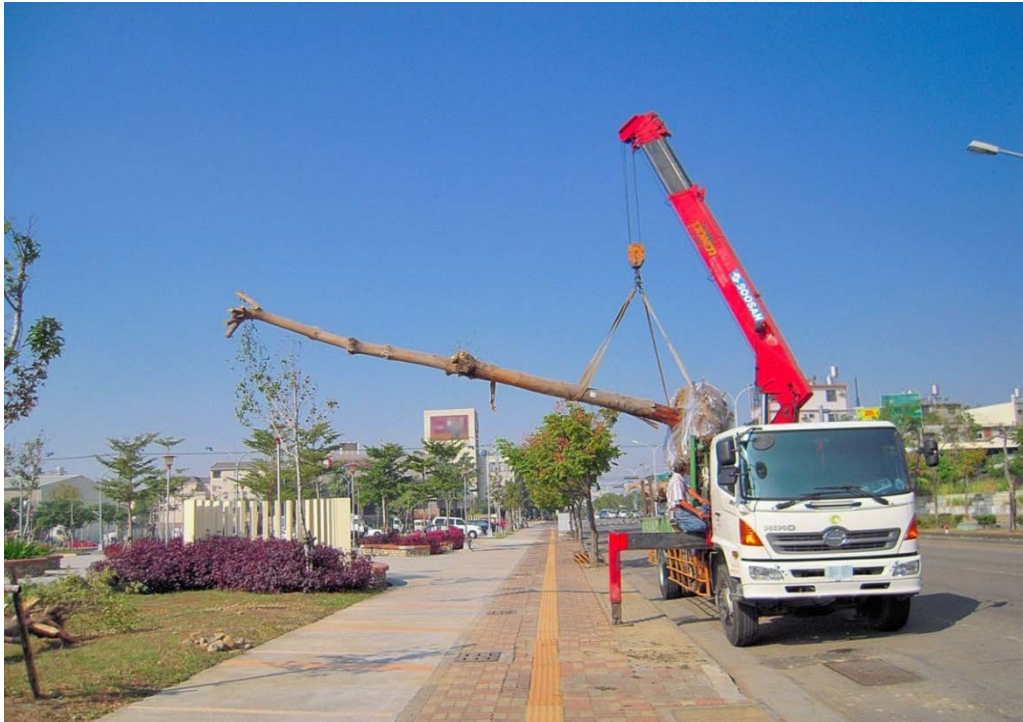
圖 5-25 喬木吊運前，主莖應以較厚的軟性物質包裹、保護，以免搬運中受損（蔡智賢/提供）

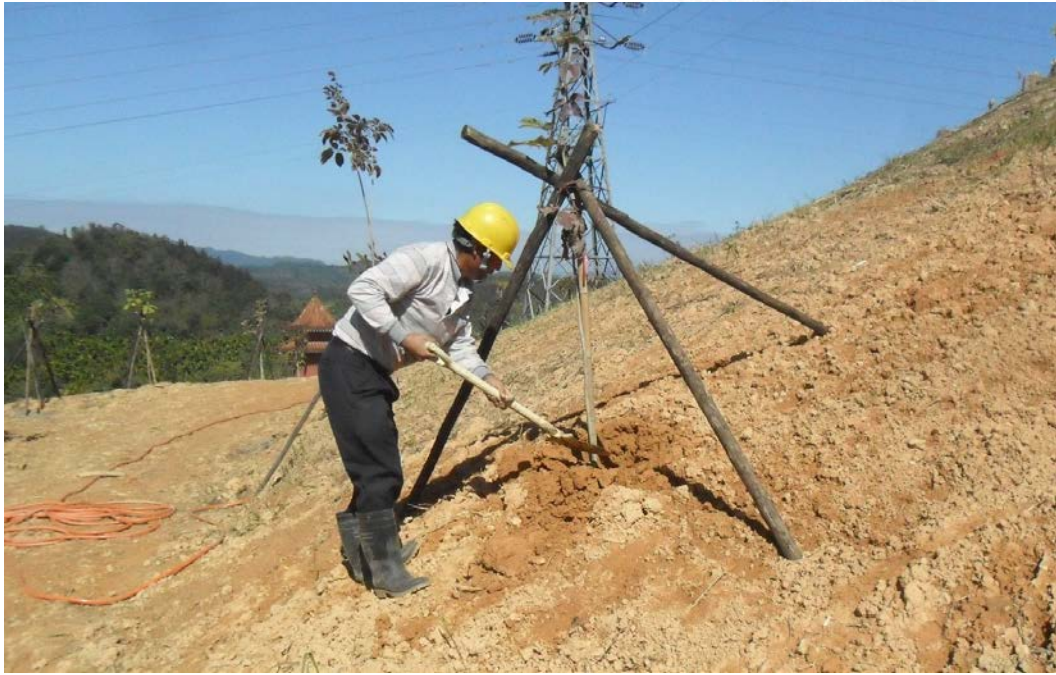
圖 5-29 邊坡植穴應設置凹槽 (環保署/提供)

栽植用土壤應依設計圖規定區域均勻回填及適當夯壓 (70~80%，不得過度壓實且需無明顯孔隙)，調整適當坡度以利排水，再進行種植 (圖 5-28)。若於邊坡栽植施工時應注意雨水排除方向，以避免沖失根部土壤，並應配合水土保持工作以避免土石滑落而危及邊坡 (圖 5-29、5-30)。
